**INFORME DE EVALUACIÓN DE LA CONDICIÓN DE RIESGO DETECTADA EL DÍA
25.07.2022 A LA ALTURA DEL KP 007+375 AL KP 011+250 DEL DUCTO DE ENEL
GENERACIÓN PIURA S.A.
(TRAMO PLANTA DE GAS PARIÑAS – EX PLANTA POZO)**

1. DATOS GENERALES				
Agente Supervisado:	Enel Generación Piura S.A.			
Unidad Supervisada:	Ducto Planta de Gas Pariñas – Ex Planta Pozo			
Zona Geográfica:	Costa			
Ubicación de la Condición de Riesgo:	Kilómetro de Progresiva (KP):	007+375 al KP 011+250		
	Coordenadas UTM WGS84:	Huso y Zona:	18L	
		Este:	472592	
		Norte:	9494217	
	Zona:	Ducto inoperativo Planta de Gas Pariñas – Ex Planta Pozo		
	Distrito:	Pariñas		
	Provincia:	Talara		
Departamento:	Piura			
Fecha y Hora:	Fecha:	25.07.2022	Hora:	08:30

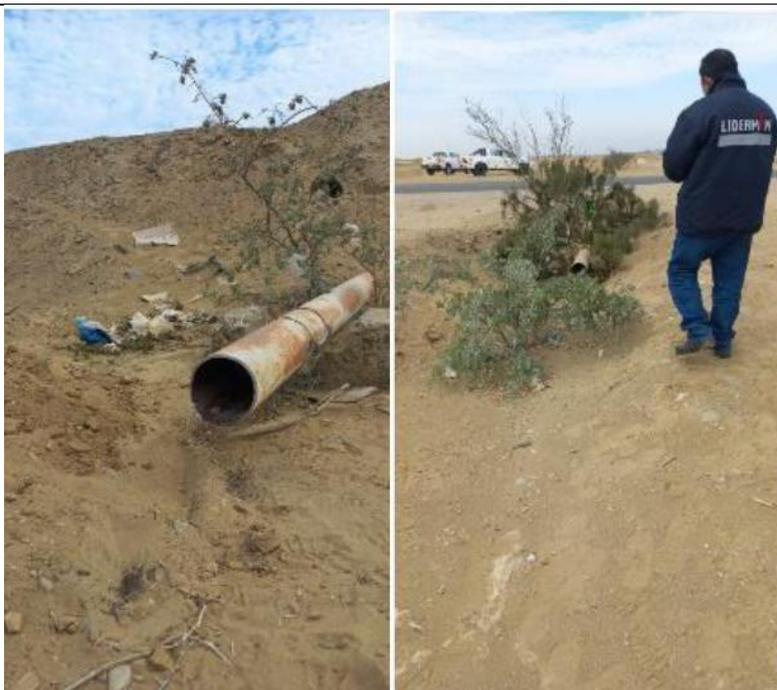
El acto de vandalismo de robo ocasionado a la tubería del ducto D-3, en el tramo comprendido entre el cerco BASE FAP y la ex Planta Pozo, de aproximadamente 3.7 Km de tubería de 6" de diámetro, no ha representado para nuestra empresa ninguna condición de riesgo."

Figura 02: Vista del corte realizado a la tubería del ducto 3 del tramo Pariñas – Ex Planta Pozo.

- *Acelerar el proceso de trámite del Plan de Abandono.*
- *Denuncia Policial"*

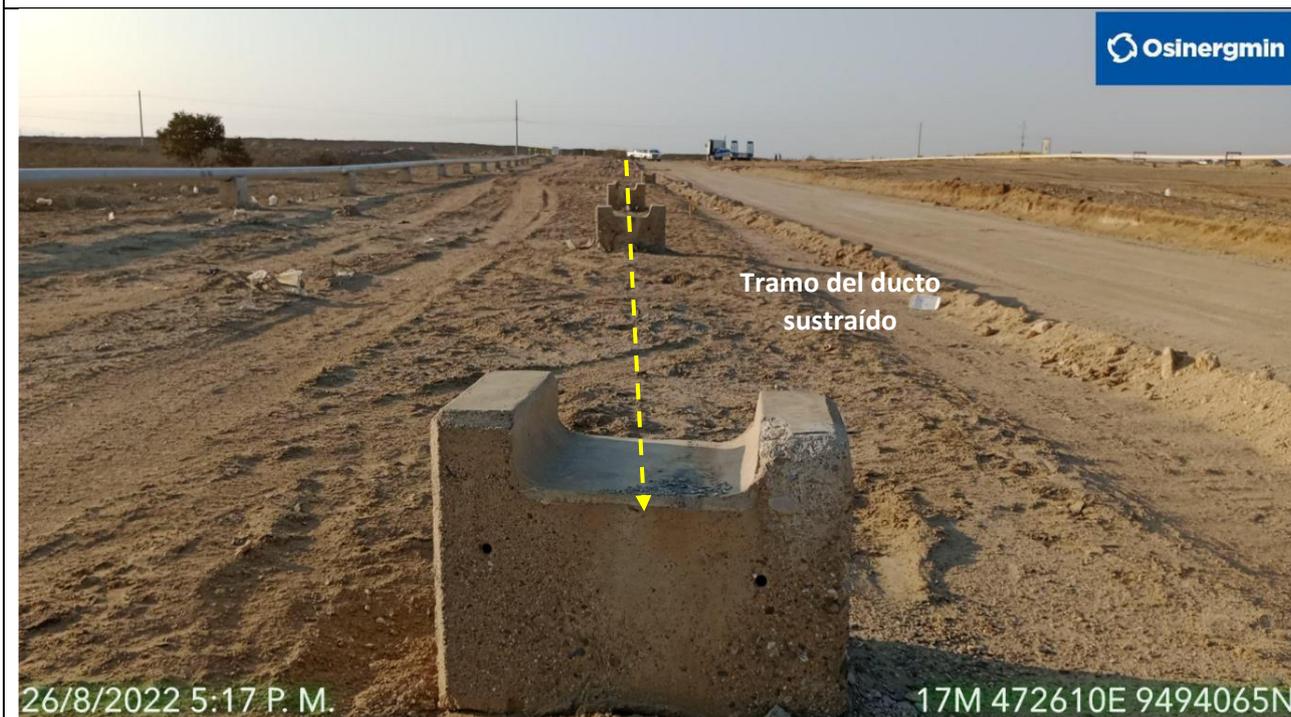
- Respecto al ducto D3 del tramo Pariñas – Ex Planta Pozo, se verificó la ausencia de un tramo de tuberías entre las progresivas del KP 007+375 al KP 011+250 aprox. debido a la sustracción realizada por terceros.
- Asimismo, se verificó los cortes en el ducto D3 producto de las acciones de terceros en las progresivas KP 011+057 y el KP 011+225.

Figura 04: Vista del Derecho de Vía (DDV) del tramo Pariñas – Ex Planta Pozo, donde se verifica soporte de concreto donde se encontraba el ducto D3 de 6", aproximadamente en el KP 007+532.

Finalmente, EGP informó durante la supervisión que viene realizando las gestiones con la autoridad ambiental para el trámite del Plan de Abandono, como medida de mitigación.

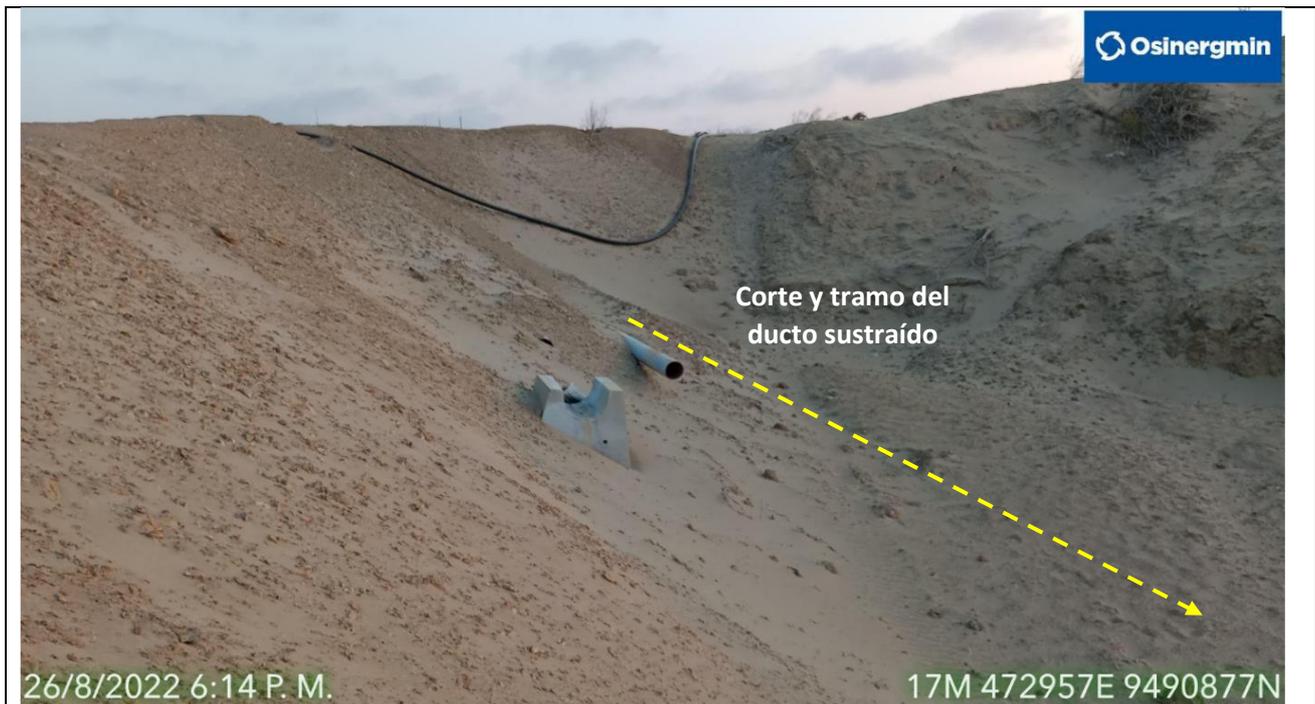
Figura 05: Vista DDV del tramo Pariñas – Ex Planta Pozo, donde se verifica corte del ducto D3 de 6”, aproximadamente en el KP 011+057

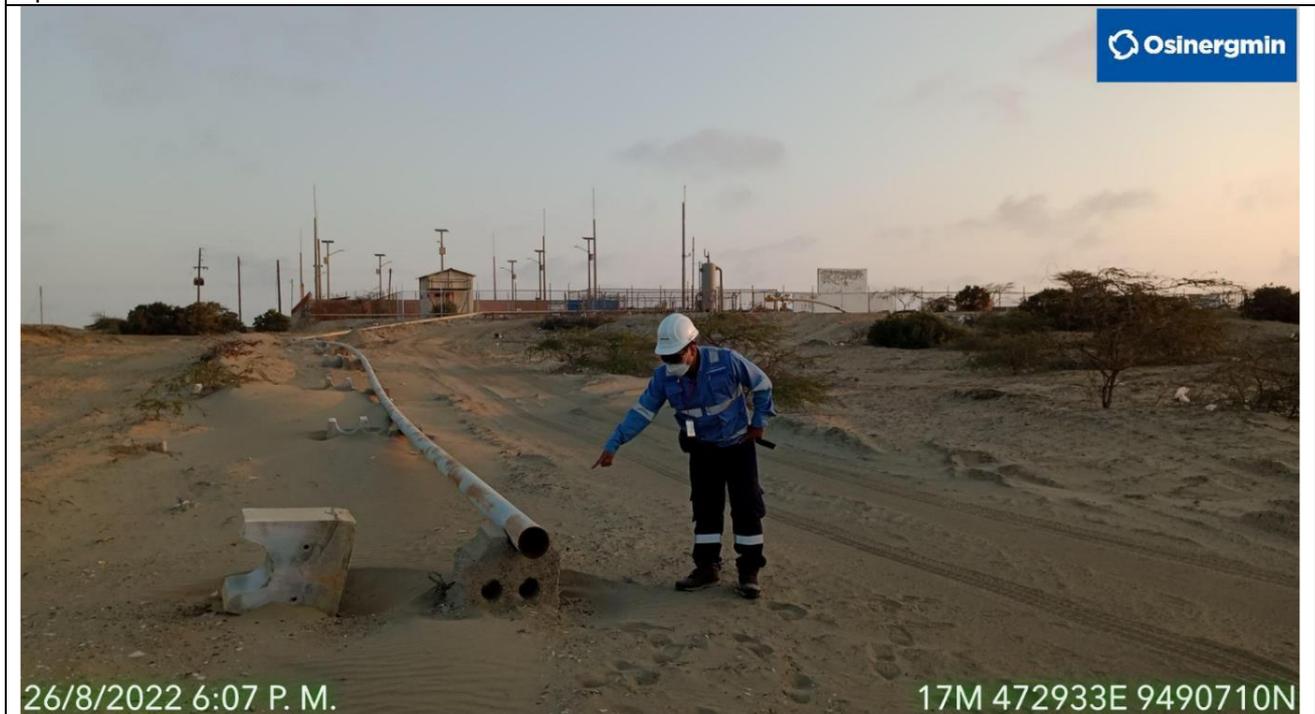
Figura 06: Vista DDV del tramo Pariñas – Ex Planta Pozo, donde se verifica corte del ducto D3 de 6”, aproximadamente en el KP 011+225.
