INFORME SOBRE SEGUNDA FALLA OCURRIDA EN EL SISTEMA DE TRANSPORTE DE LÍQUIDOS DE GAS NATURAL POR DUCTOS DE CAMISEA A LA COSTA DE LA EMPRESA CONCECIONARIA TRANSPORTADORA DEL GAS DEL PERU S.A.

FECHA : 29 de agosto de 2005

UBICACIÓN : KP 222+500
Centro Poblado de Pacobamba, Distrito Anco, Provincia La Mar, Departamento Ayacucho

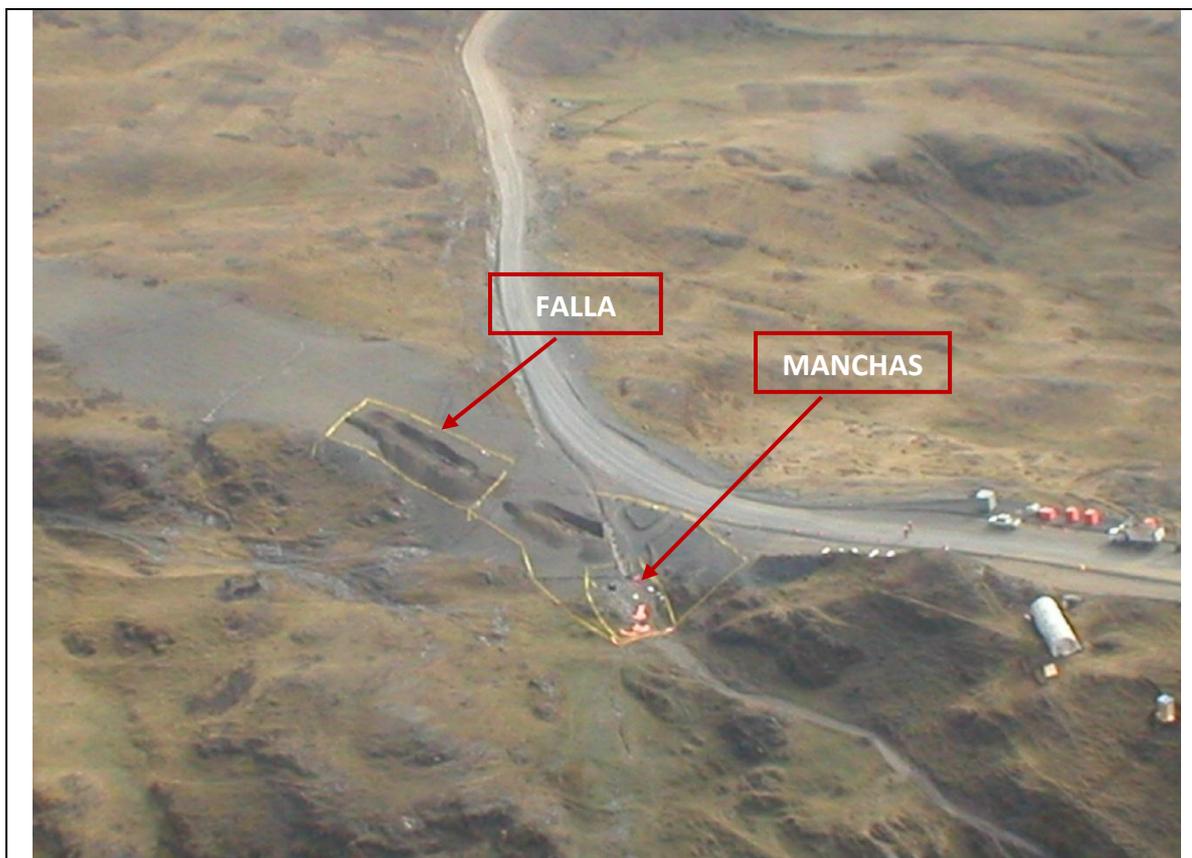
Imagen 01: Vista área de la zona donde se detectó incidente de falla en el ducto de transporte de líquidos de gas natural.

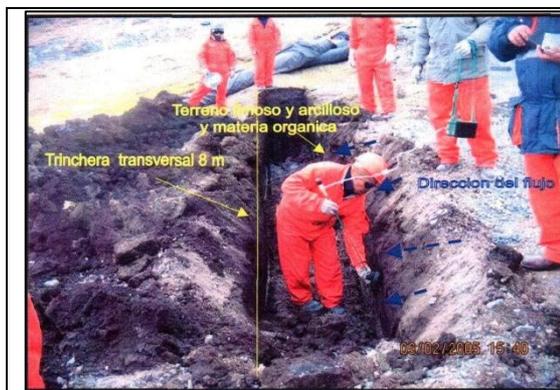
Imagen 02: Trinchera de contención de 8 m de longitud y 0.8 de profundidad.

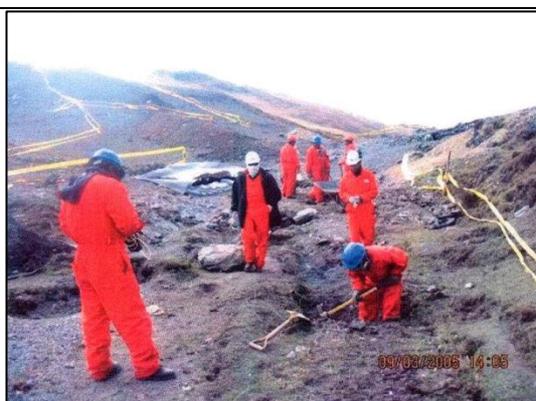
Imagen 03: Personal de TGP retirando material oleofílico impregnado de LGN.

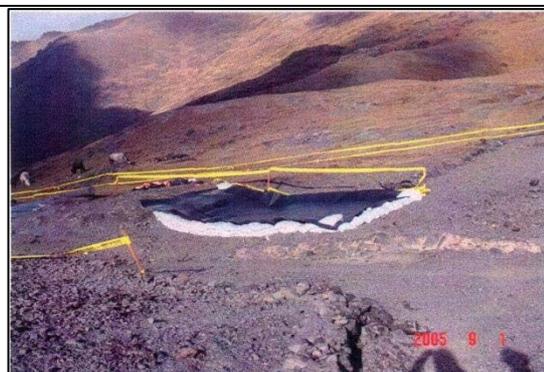
Imagen 04: Construcción de poza de contención para el acopio de suelo contaminado.

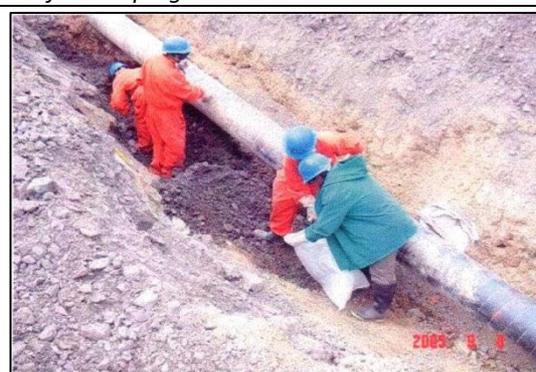
Imagen 05: Retiro de suelo contaminado de la zona de la tubería.

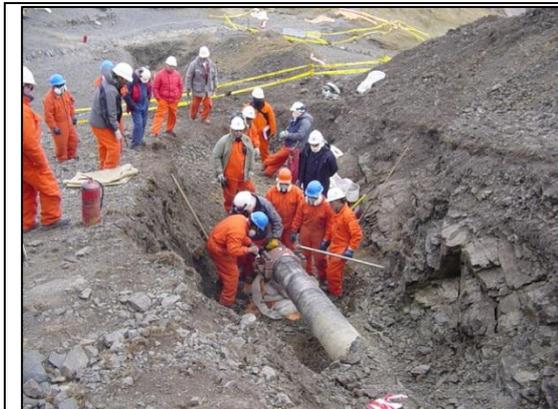
Rotura parcial sobre la sección inferior del tubo en soldadura de cierre identificada como T65N, a la orilla del cordón de soldadura en el fondeo o raíz y propagándose a través del material de aporte hasta la corona. **(Report No GLP/GLM/MEMP/726-07 Rev. 1 – Germanischer Lloyd)**

Imagen 06: Montaje de la abrazadera Plidco 14" sobre el punto de fuga. **(01.09.2005)**

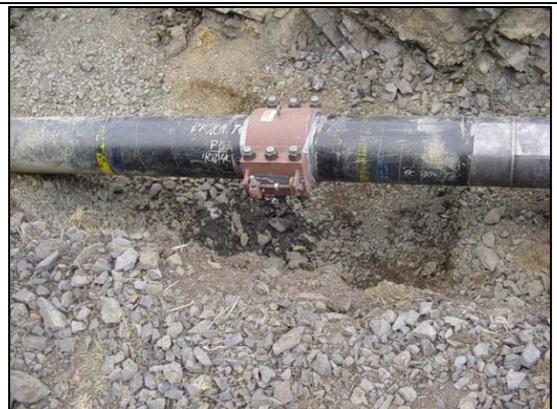
Imagen 07: Instalación de abrazadera a fin de reiniciar el transporte de LGN. **(01.09.2005)**

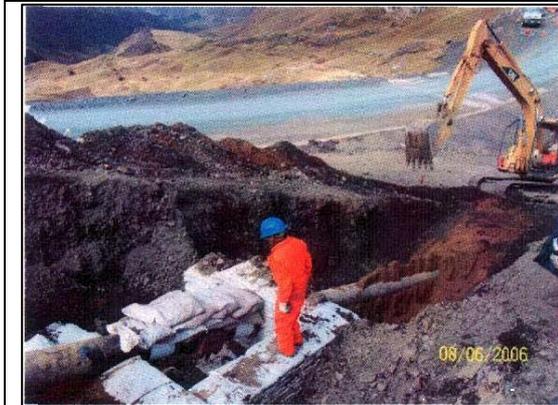
Imagen 08: Excavación en la zona del segmento de tubería fallada. **(08.06.2006)**

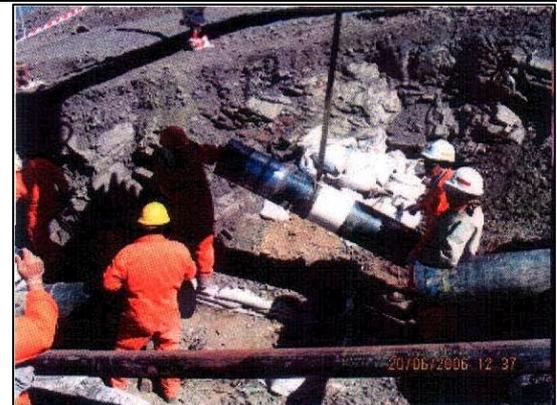
Imagen 09: Corte y retiro de tramo donde se instaló la abrazadera Plidco. **(20.06.2006)**

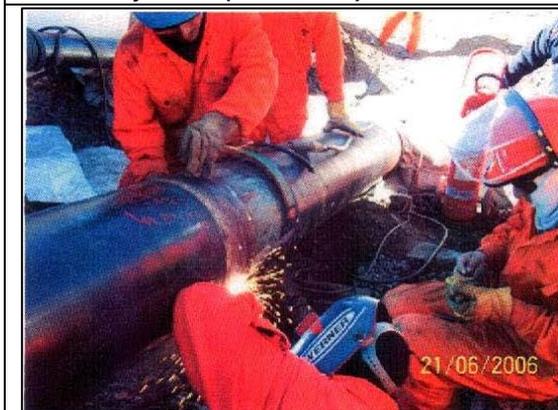
Imagen 10: Soldadura del tramo reemplazado. **(21.06.2006)**

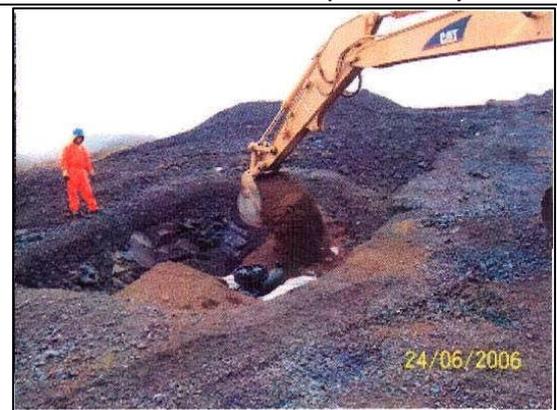
Imagen 11: Reconformación de la zona donde se produjo la falla. **(24.06.2006)**

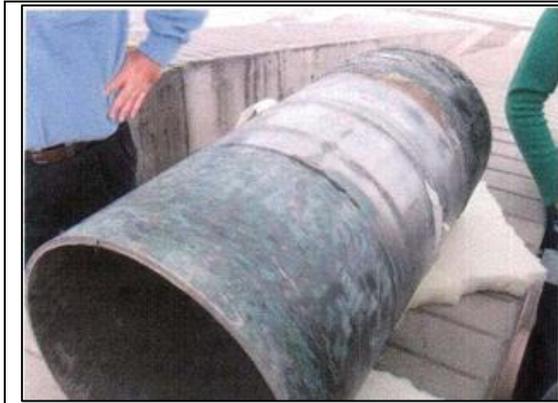
Imagen 10: Inspección visual de la sección de tubería fallada, realizada por AH Inspectweld NTD.

La soldadura fue reparada (nueva soldadura de vista o corona) y de acuerdo al MIC, el ingreso de hidrógeno al charco (metal fundido) de soldadura fue lo que causó que se desarrollaran las grietas iniciales. Se detectaron orígenes múltiples de grieta a lo largo del pie de la soldadura en la superficie interior. Un desalineamiento significativo (Hi – Lo) de 2.5 mm influyó en la falla mecánica. **(Report No GLP/GLM/MEMP/726-07 Rev. 1 – Germanischer Lloyd)**

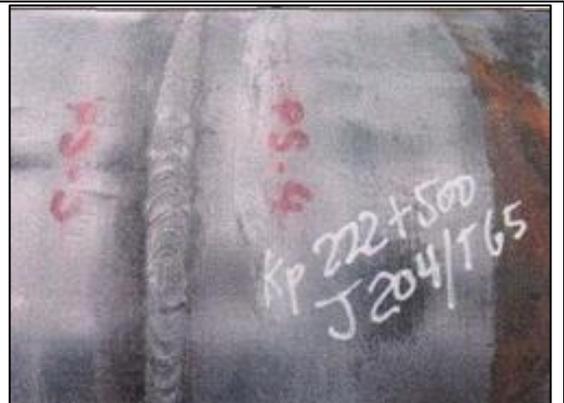
Imagen 11: Inspección visual fisura, realizada por AH Inspectweld NTD.

Como resultado de las investigaciones realizadas se concluye que la causa probable de la rotura del ducto se originó por la presencia de hidrógeno atrapado durante el reproceso de la vista en la junta N° 204/ 65T.
