INFORME SOBRE TERCERA FALLA OCURRIDA EN EL SISTEMA DE TRANSPORTE DE LÍQUIDOS DE GAS NATURAL POR DUCTOS DE CAMISEA A LA COSTA DE LA EMPRESA CONCECIONARIA TRANSPORTADORA DEL GAS DEL PERU S.A.

FECHA : 16 de septiembre de 2005

UBICACIÓN : KP 200+700
Centro Poblado de Toccate, Distrito Anco, Provincia La Mar, Departamento Ayacucho

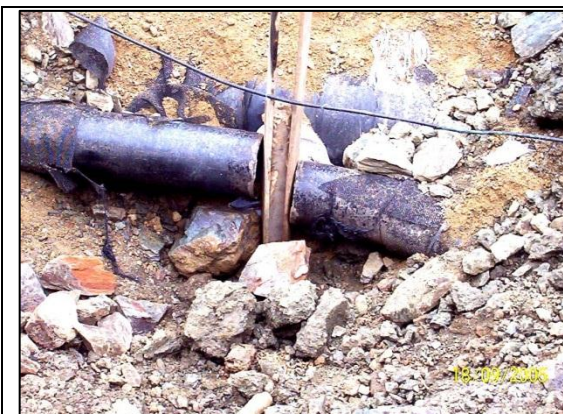
Rotura transversal del ducto al borde de la soldadura de la junta N°182 VBT/DOC, los extremos del ducto se separaron aproximadamente 18cm, con un desfase lateral de 5cm y vertical de 6 cm.

Imagen 04: Vista del ducto fallado en KP 200+700, nótese la separación de 18 cm. entre los extremos del ducto (18.09.2005)

La falla se produjo debido a la acción de fuerzas externas producidas por el desplazamiento del talud superior del derecho de vía, el cual generó sobre esfuerzo de tracción en el ducto ocasionado la ruptura transversal del ducto de transporte de líquidos de gas natural.

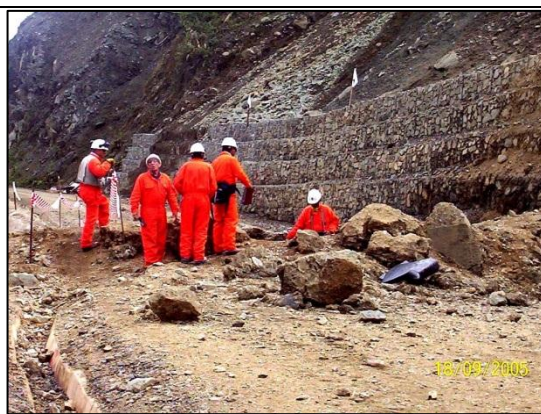
Imagen 05: Vista de la zona donde ocurrió la falla del ducto de LGN. (18.09.2005)
