## INFORME SOBRE FALLAS OCURRIDAS EN EL DUCTO DE LÍQUIDOS DE GAS NATURAL DEL SISTEMA DE TRANSPORTES DE CAMISEA

### QUINTA FALLA: Kp 126 (Marzo 2006)

**FECHA :** 04 de marzo del 2006

**LUGAR :** K.P. 125+950  
Sector Kepashiato, Centro Poblado Menor, la Convención, Cusco

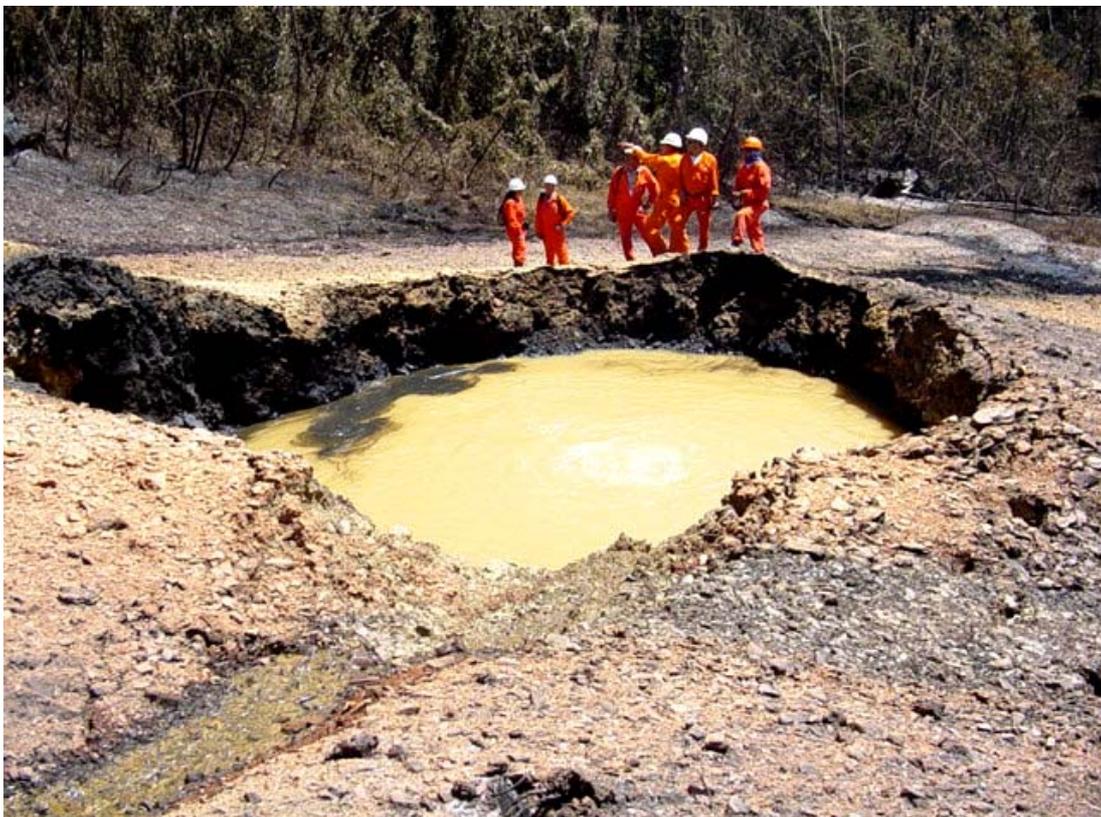
- El ducto sufrió una ruptura transversal que lo separó 15 cm, como consecuencia de fuerzas externas originadas por el desplazamiento del terreno en la zona del Kp 126 en Kepashiato.
- No se detectó evidencia sobre la existencia de fallas en el material de la tubería o en la soldadura.

. Cráter dejado por la explosión al momento de la rotura del ducto

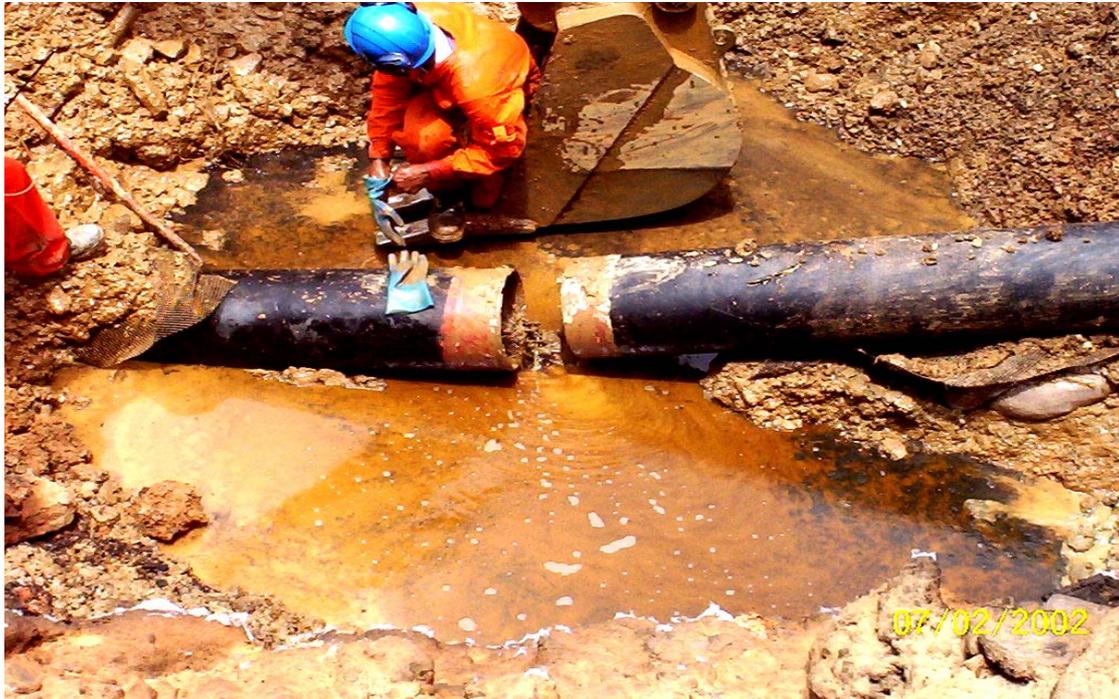
Fuerzas externas originadas por el desplazamiento del terreno.

**Vista de la rotura del ducto en el KP 126 Kepashiato**

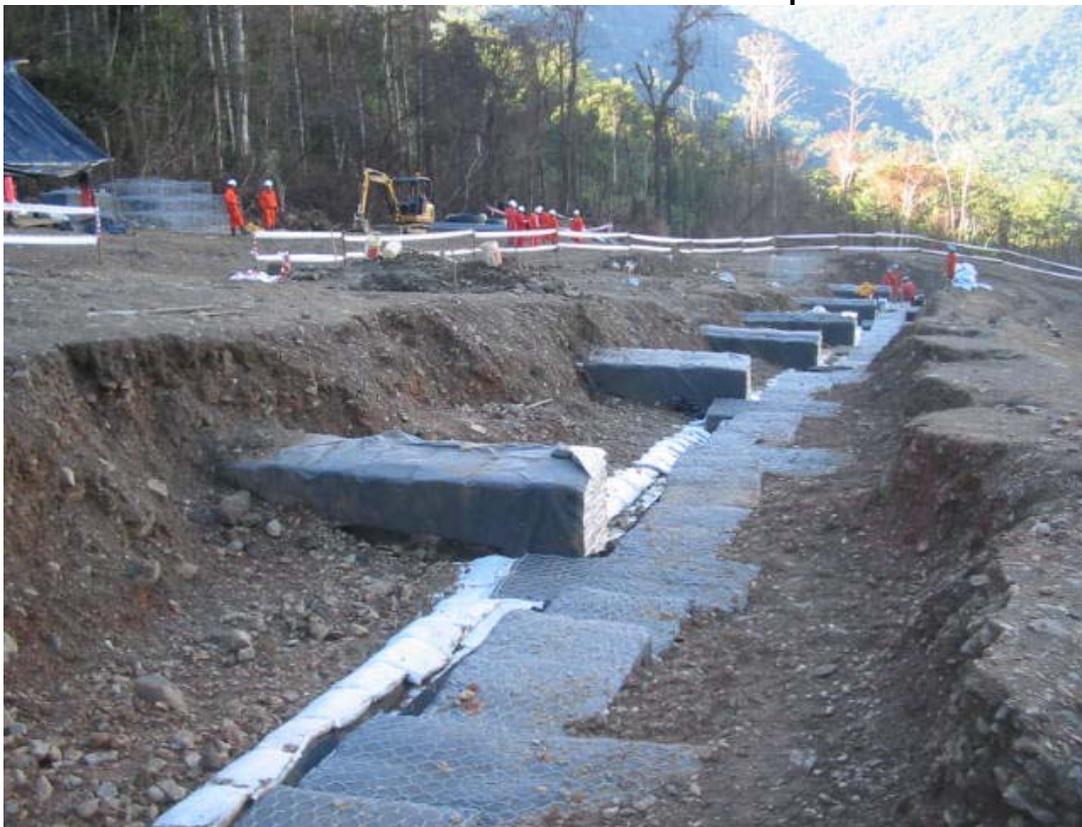
**PK 125+950 Vista de la zona de la zanja donde se está enterrando el tramo reemplazado de tubería y los trabajos de geotecnia preventivos para evitar su deslizamiento**
