## INFORME PRELIMINAR SOBRE FALLA OCURRIDA EN EL DUCTO DE LÍQUIDOS DE GAS NATURAL DEL SISTEMA DE TRANSPORTES DE CAMISEA

**FECHA** : 02 de abril del 2007, a las 12:00 horas

**UBICACIÓN** : KP 125+487  
Kepashiato, Centro Poblado Menor, distrito de Echarate, provincia La Convención, departamento Cusco

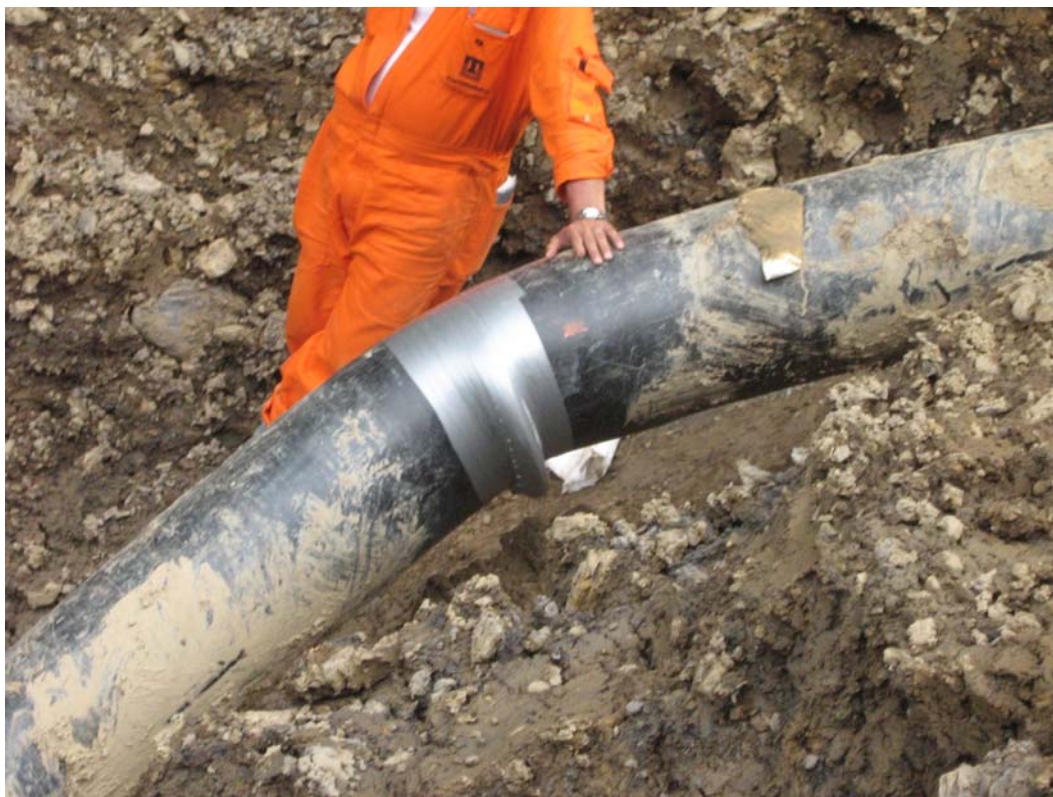
La falla ocurrió en el ducto de Líquidos de Gas Natural, cuyo diámetro en el lugar es de 14" y cuya presión de operación es de 150 bar. El Ducto en la zona de incidente corresponde a un tramo curvado el cual presenta un doblez.

**Vista del tramo fallado, nótese el pliegue formado.**

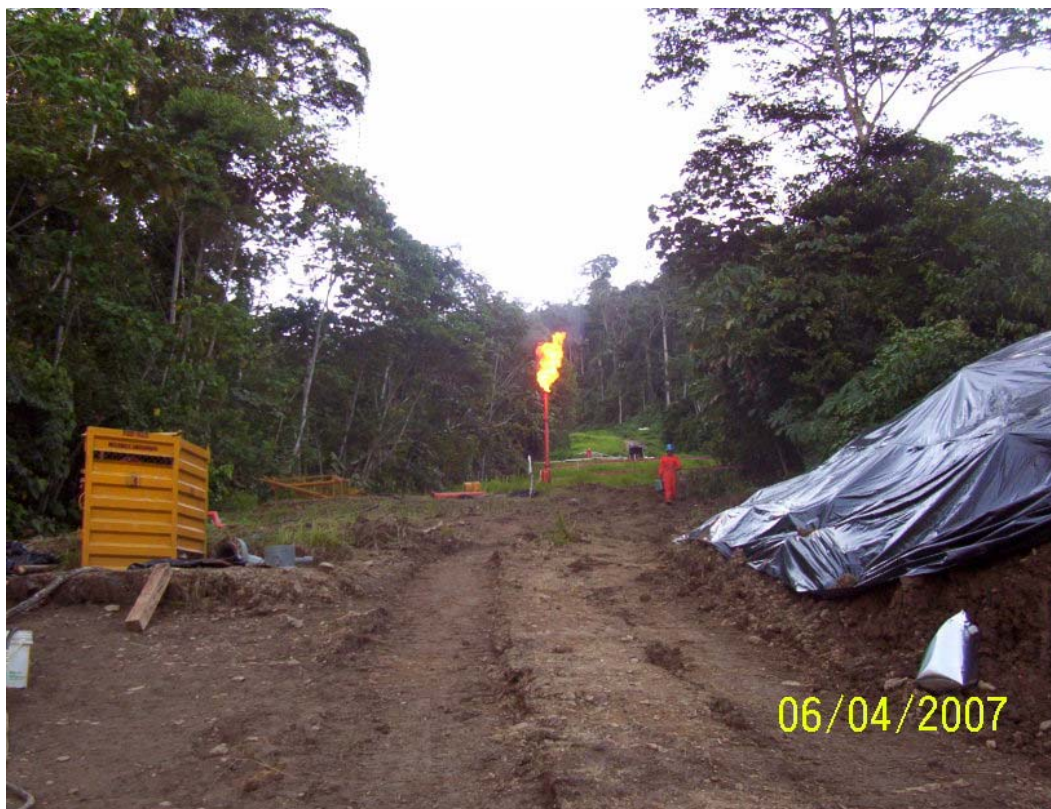
**Quema de los gases venteados del tramo a reparar**

Para extraer y reparar el tramo de tubería donde ocurrió la falla, la empresa aisló (mediante la instalación de válvulas temporales de cierre) un tramo de aproximadamente 80 metros del ducto de Líquidos de Gas Natural, procediendo a despresurizar dicho tramo, drenar el líquido de gas natural y almacenarlo en tanques portátiles.

Completada la operación de venteo y drenaje, la empresa procedió a cortar y reemplazar el tramo de tubería fallada, en una longitud aproximada de 10 metros.

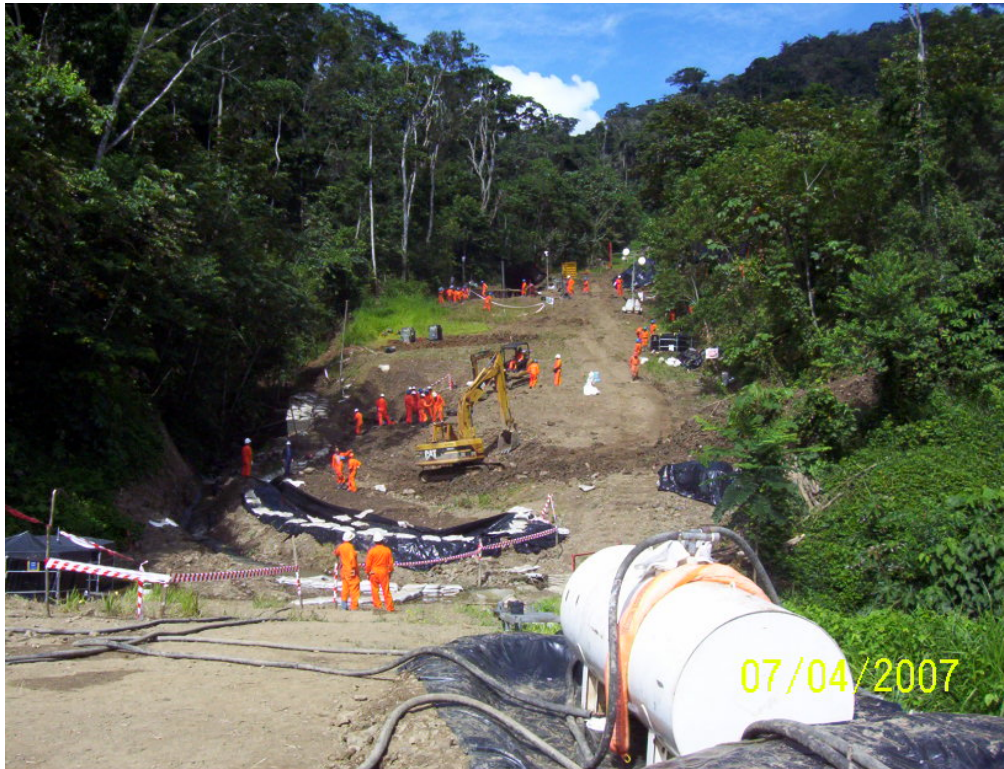
**Vista Panorámica de la zona de la falla**

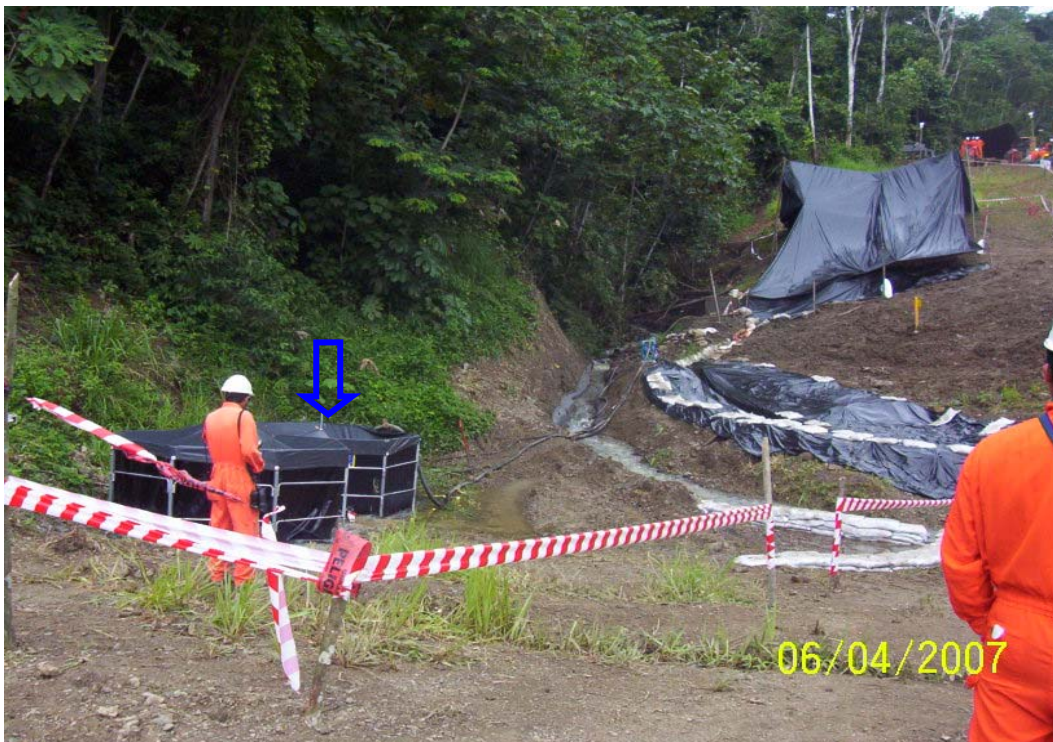
**Quebrada natural, flujo de agua superficial y sistema de extracción de LGN desde la zanja hacia el sistema de tanques - fast Tank's,- flecha azul.**

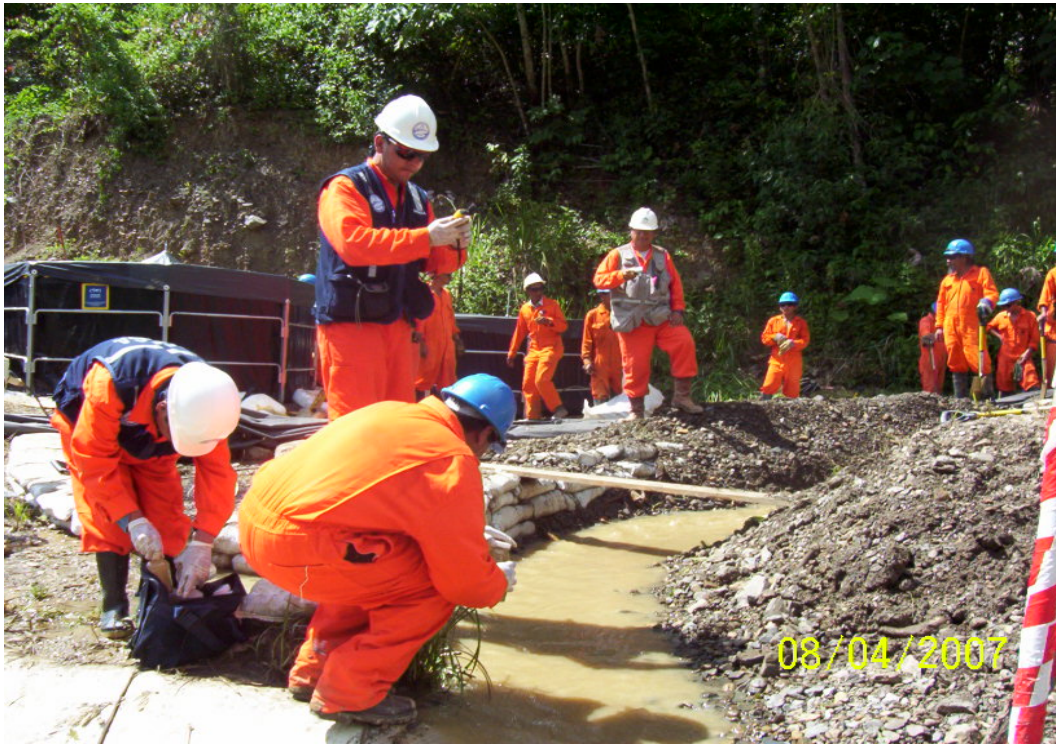
**Toma de muestras de líquido – quebrada natural, KP 125+480.**

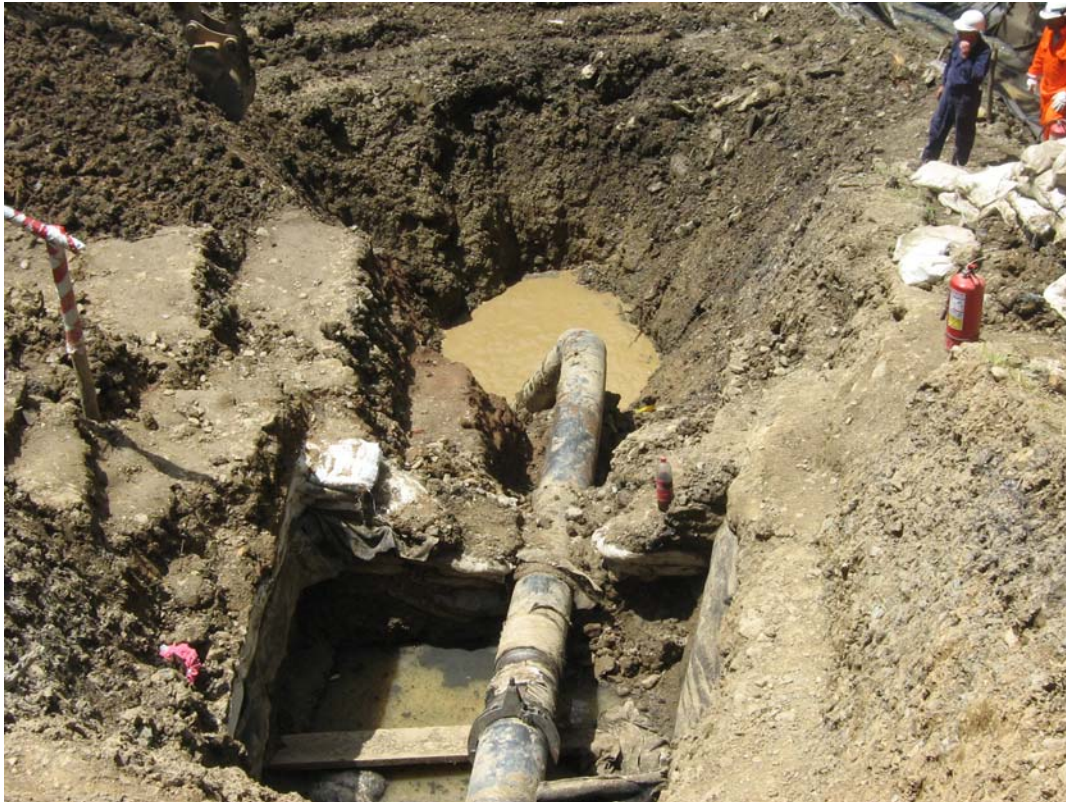
**Vista del tramo fallado**

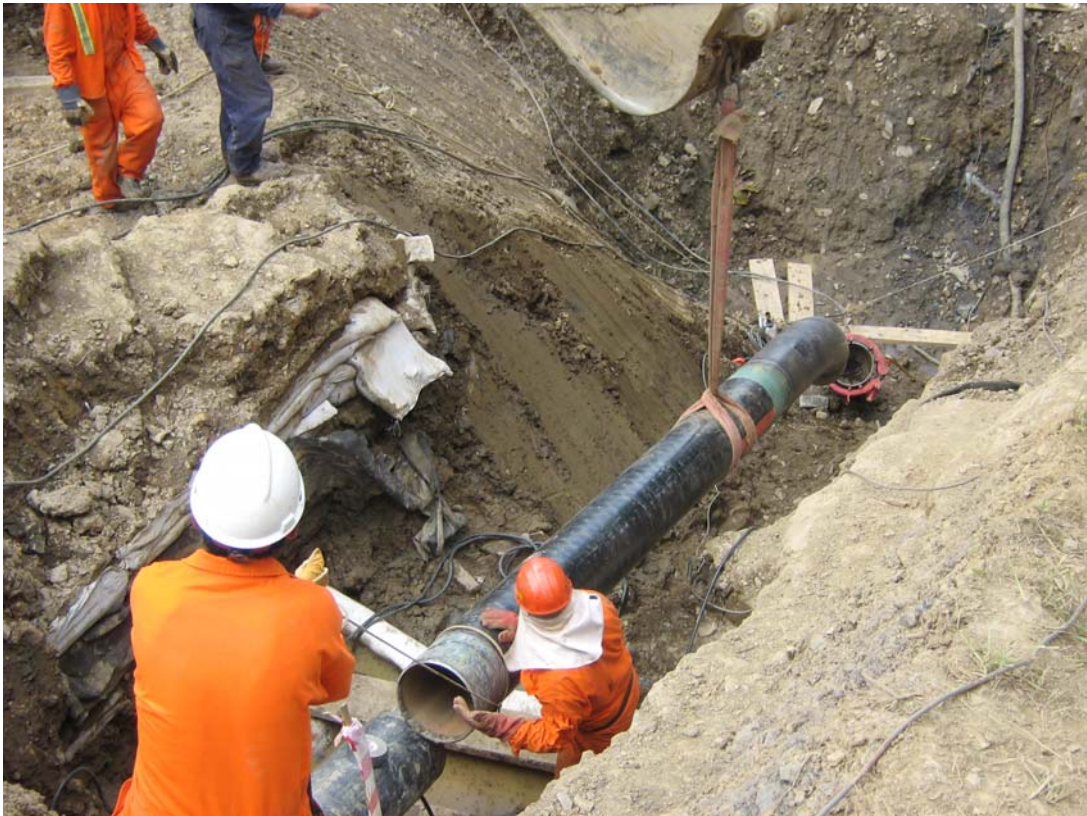
**Presentación para alineación del tramo a reemplazar**

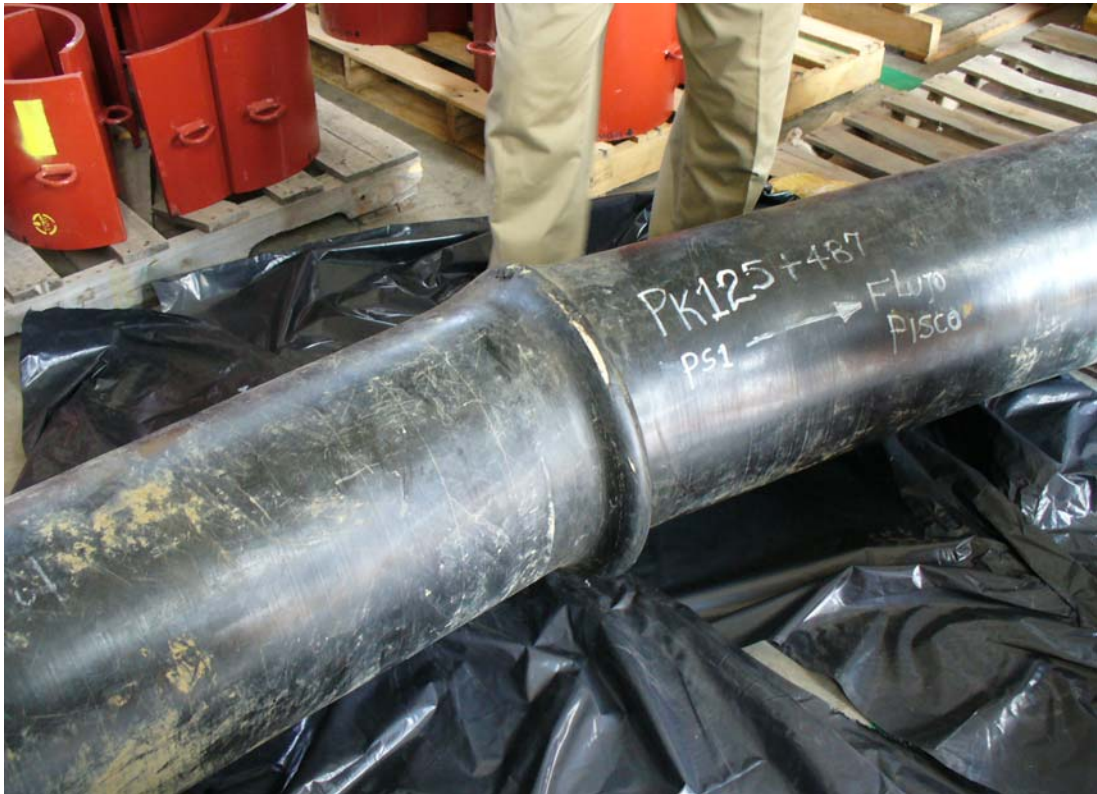
**Vista del pliegue en tramo fallado**

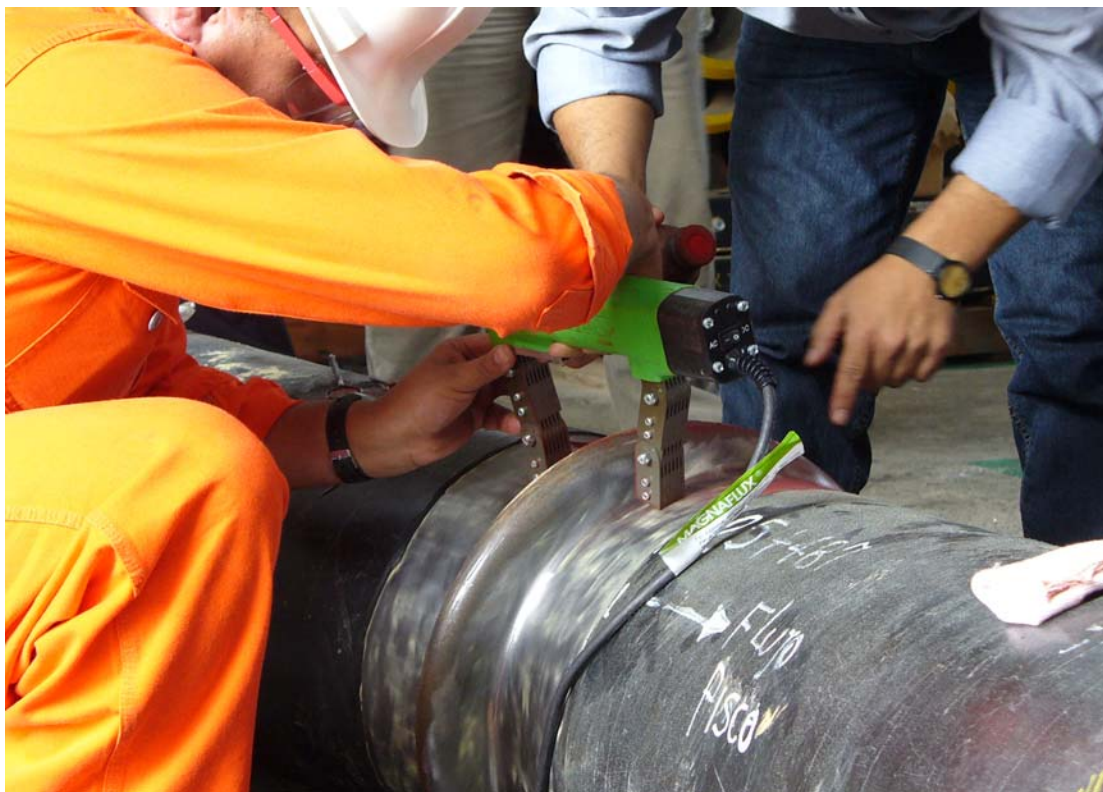
**Inspección con partículas magnéticas- Magnaflux**
