**INFORME DE EVALUACIÓN DE LA FALLA OCURRIDA EL DÍA 03.07.2018 A LA ALTURA
DEL KP 81+500 DEL SISTEMA DE TRANSPORTE POR DUCTOS DE LÍQUIDOS DE GAS
NATURAL DE AGUAYTÍA ENERGY DEL PERÚ S.R.L.
(TRAMO ESTACIÓN NESHUYA – PLANTA DE FRACCIONAMIENTO DE YARINACocha)**

1. DATOS GENERALES				
Agente Supervisado:	Aguaytía Energy del Perú S.R.L.			
Unidad Supervisada:	Sistema de Transporte por Ductos de Líquidos de Gas Natural			
Zona Geográfica:	Selva			
Ubicación de la Falla:	Kilómetro de Progresiva (KP):	81+500		
	Coordenadas UTM WGS84:	Huso y Zona:	18L	
		Este:	535025	
		Norte:	9070225	
	Zona:	Altura Km 17 carretera Federico Basadre (Tramo Estación Neshuya – Planta de Fraccionamiento de Yarinacocha)		
	Distrito:	Campo Verde		
	Provincia:	Coronel Portillo		
Departamento:	Ucayali			
Fecha y Hora de la Falla:	Fecha:	03.07.2018	Hora:	09:45 horas

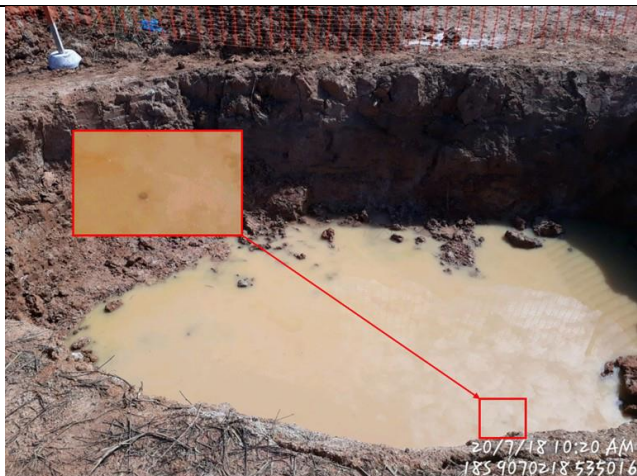
Figura 02: KP 81+550, Vista de la zona donde ocurrió la emergencia. El derrame está controlado, AEP cambió la grampa dañada por una nueva (certificada). El agua en el hoyo es debido a las lluvias permanentes. Se observa el perno de la grampa, que apenas asoma y no se vio burbujeo. El monitoreo continuo no da muestras de pérdida de LGN.

“Falla Humana: Durante la ejecución de los trabajos preliminares para la reparación definitiva del ducto en el KP 81+500, el Operador de maquinaria pesada en los trabajos de excavación afectó la Grampa instalada en el ducto 4” al remover de manera accidental el perno que sirve de tapón superior de la grampa.”

Es decir, la causa de la falla correspondió a un daño mecánico por una acción de segunda parte (operador de maquinaria pesada) de acuerdo con la clasificación de amenazas señaladas en el ASME B31.8S

- Retiro de Grapa de 4" de acero al carbono afectada.
- Instalación de nueva Grapa de 4" de acero al carbono.
- Monitoreo de suelo por parte de OEFA y Laboratorio SGS del Perú.

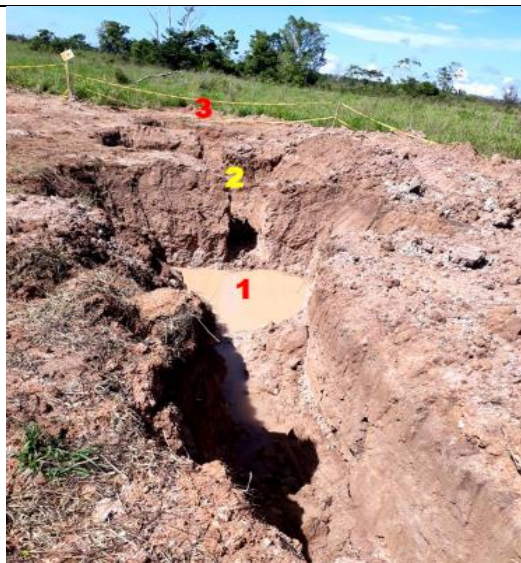
Figura 03: KP 81+550, vista del área afectada donde se aprecia la zanja abierta para las actividades de reparación. Adicionalmente se dispusieron 3 hoyos protegidos con geomembrana, para drenaje temporal del LGN.

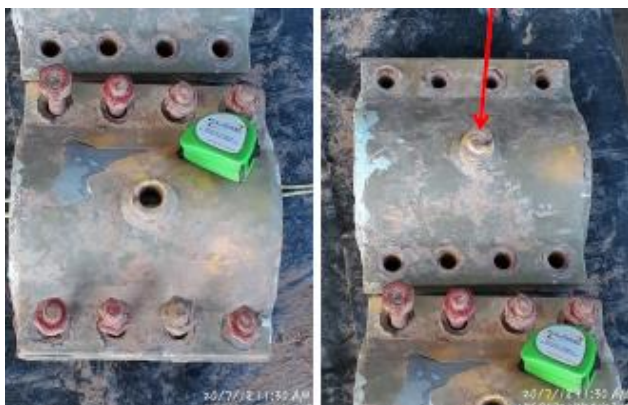
Figura 04: vista de las grampas retiradas de la zona de emergencia KP 81+550.

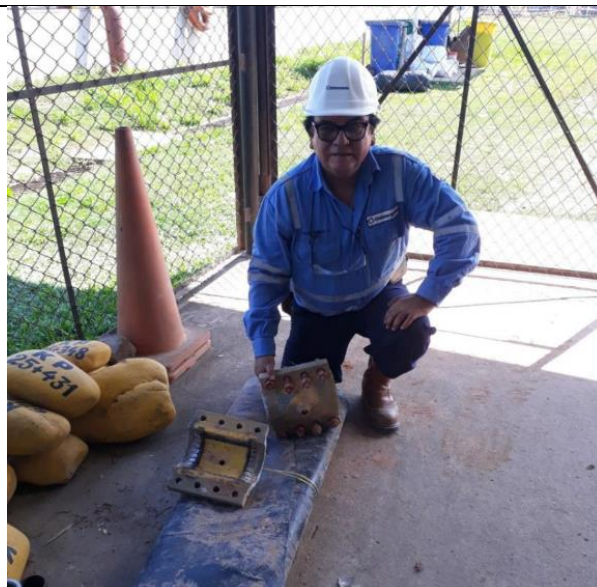
Figura 05: Supervisión de Osinergmin verificando las grampas temporales que se habrían afectado durante la reparación.

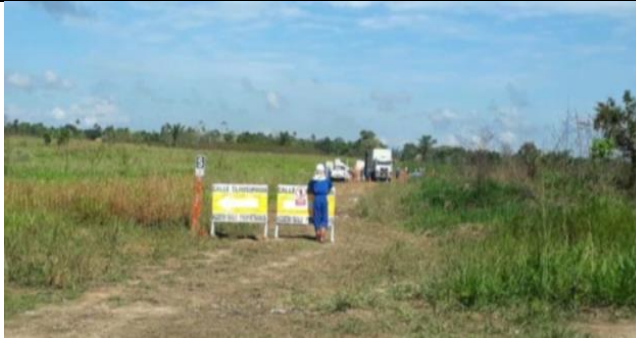
Figura 06: KP 81+550, vista de la zona de trabajo donde se realizan las actividades de reparación, a la llegada de la supervisión de Osinerghmin.
