INFORME SOBRE NOVENA FALLA OCURRIDA EN EL SISTEMA DE TRANSPORTE DE LÍQUIDOS DE GAS NATURAL POR DUCTOS DE CAMISEA A LA COSTA DE LA EMPRESA CONCESIONARIA TRANSPORTADORA DEL GAS DEL PERU S.A.

FECHA : 11 de octubre de 2012

UBICACIÓN : KP 307+007
Distrito de Socos, provincia de Huamanga, departamento de Ayacucho.

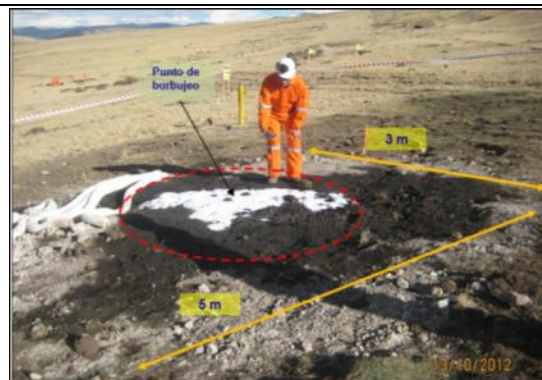
Imagen 03: Personal de TGP monitoreando el nivel de concentración de vapores de LGN, en el punto de fuga. (13.10.2012)

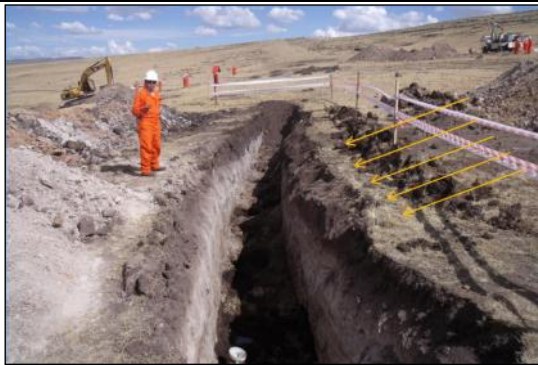
Imagen 08: Zanja de contención ubicada a 20 metros de la filtración de LGN

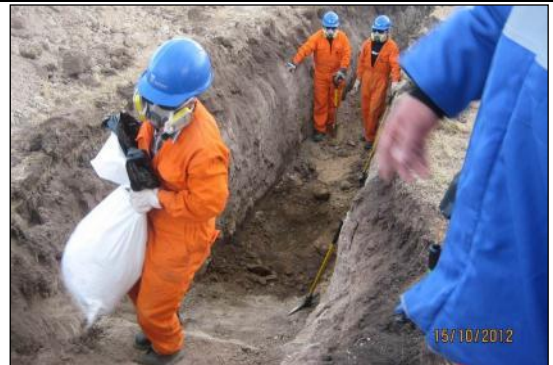
Imagen 09: Personal de TGP retirando material oleofílico impregnado de LGN de la zanja ubicada a 20 metros (15.10.2012)

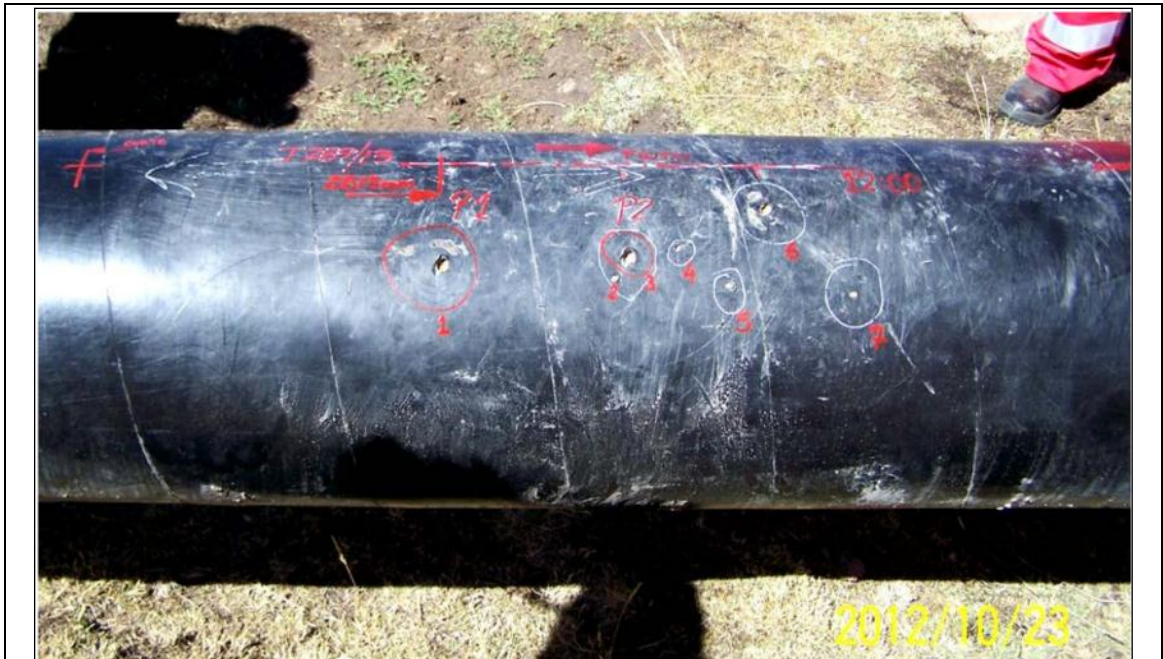
Las causas que han originado la falla del ducto de transporte de LGN son motivo de investigación. Sin embargo, durante el destape del punto del incidente, se encontraron siete (07) perforaciones en la pared de la tubería y tres (03) válvulas en los adyacentes. TGP manifestó no tener conocimiento de estos hechos. Las perforaciones encontradas se detallan a continuación:

NRO	COMENTARIO	NRO	COMENTARIO
1	Penetración Completa (P 1)	5	Penetración Parcial
2	Penetración Parcial	6	Penetración Parcial
3	Penetración Completa (P 2)	7	Penetración Parcial
4	Penetración Parcial	-	-

Imagen 11: Vista del ducto de LGN de 14", se observan las 07 perforaciones realizadas en la pared de la tubería.

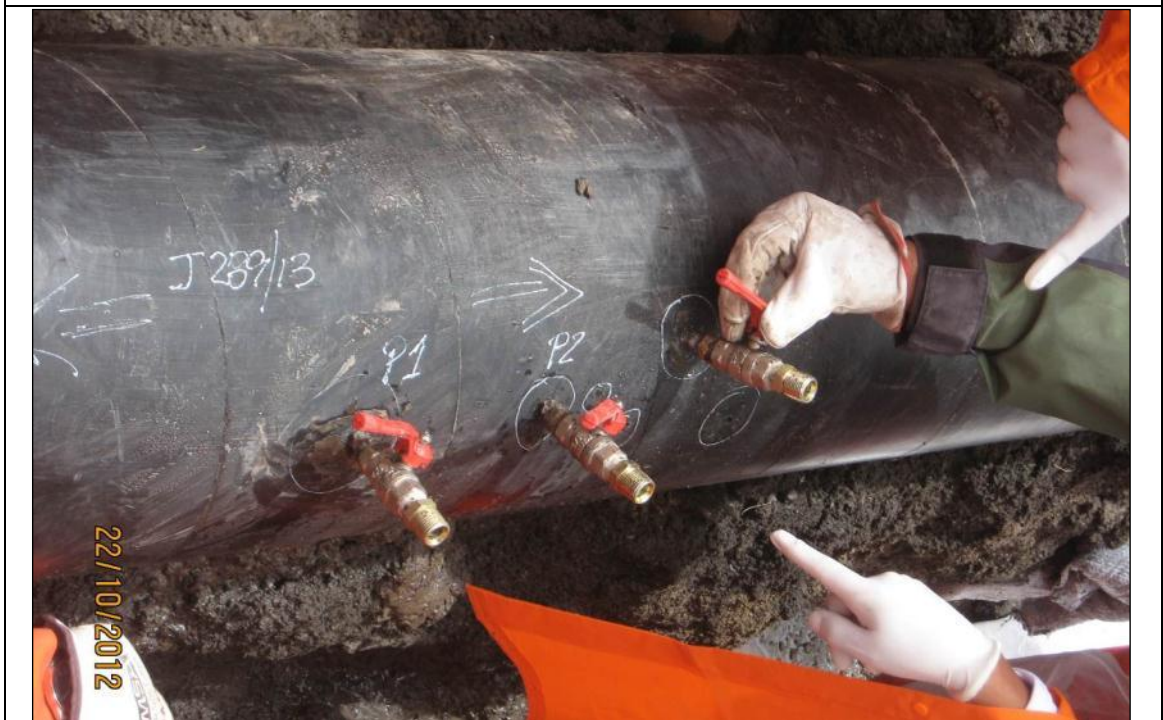
Imagen 12: Vista de las 03 válvulas encontradas en las inmediaciones de la tubería perforada, las cuales al ser ubicadas en las perforaciones mayores, éstas encajaron.

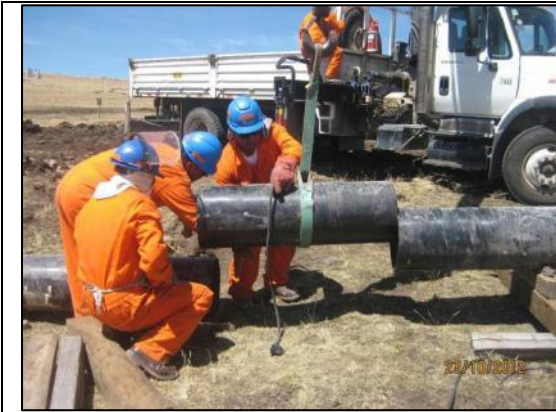
Imagen 16: Corte de la sección afectada. El niple extraído tiene una longitud de 1.10 metros (23.10.2012)

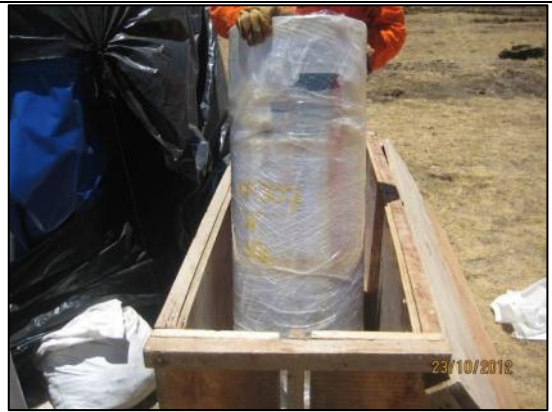
Imagen 17: Tramo afectado (niple) empaquetado con cinta plástica adherible. (23.10.2012)
