**INFORME DE EVALUACIÓN DE LA FALLA OCURRIDA EL DÍA 25.06.2019 A LA ALTURA
DEL KP 058+500 DEL SISTEMA DE TRANSPORTE POR DUCTOS DE LÍQUIDOS DE GAS
NATURAL (TRAMO ESTACIÓN NESHUYA – PLANTA DE FRACCIONAMIENTO) DE
AGUAYTÍA ENERGY DEL PERÚ S.R.L.**

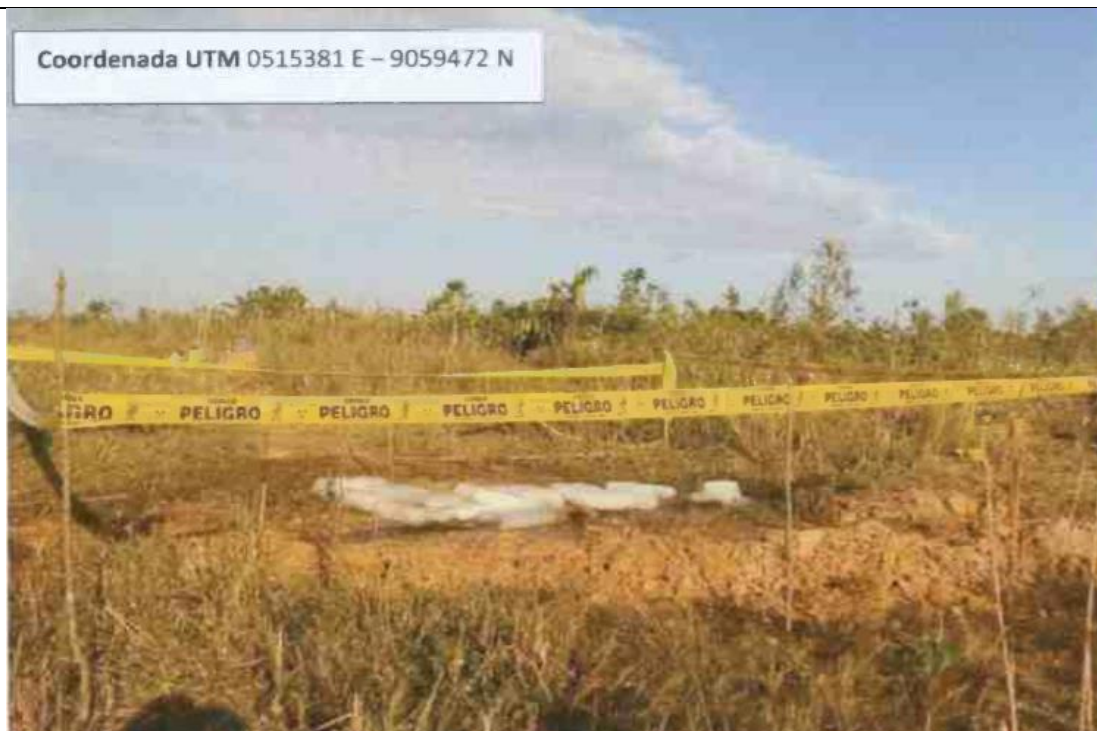
“Aproximadamente a las 16:03 hrs se detectó filtración de LGN en el tramo ubicado entre Neshuya y Planta de Fraccionamiento, a la altura del Km 40 de la Carretera Federico Basadre. Ante este hecho, se activaron los sistemas de control de emergencia del ducto y el plan de contingencia. Se evidenció que la causa del evento fue provocada por actos de terceros “

Figura 03: Vista de la zona de falla (KP 58+500 del ducto de 4" de GN del tramo Estación Neshuya - Planta de Fraccionamiento.

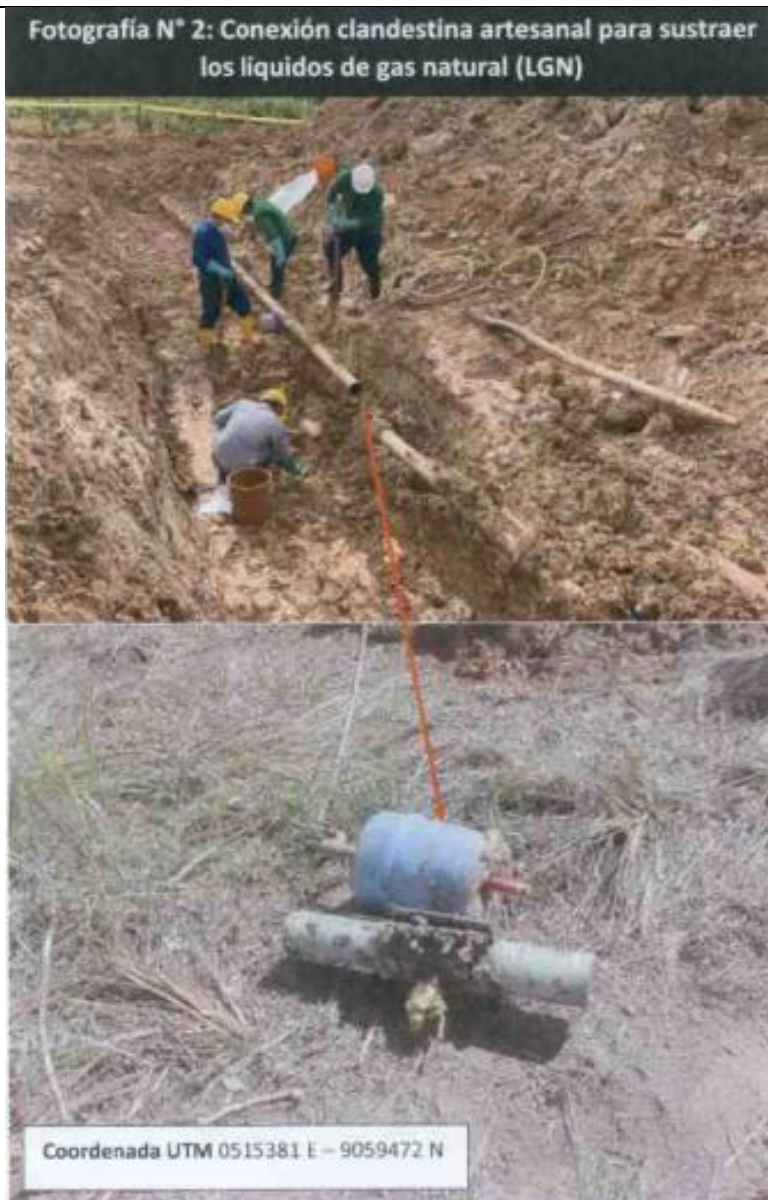
Figura 04: Vista del retiro de la instalación clandestina para sustraer LGN a la altura del KP 58+500 Tramo Neshuya – Planta Fraccionamiento

- Corte en frío y retiro de instalación clandestina.
- Reemplazo de niple de 1.5m.
- Ensayos no destructivos a cordones de soldadura (Gammagrafía)
- Aplicación de recubrimiento.
- Monitoreo de suelo por parte de OEFA y Laboratorio SGS.

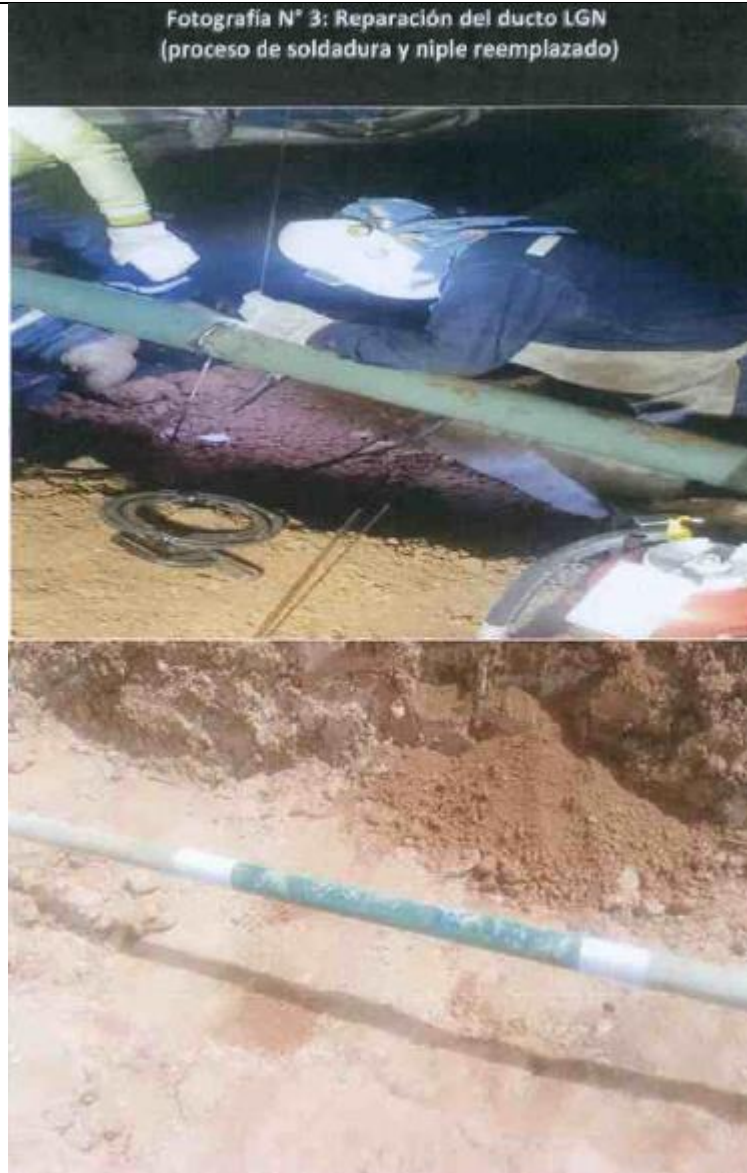
Figura 05: Vista de los trabajos de soldadura del niple de 1.5m reemplazado, a la altura del KP 58+500 Tramo Neshuya – Planta Fraccionamiento

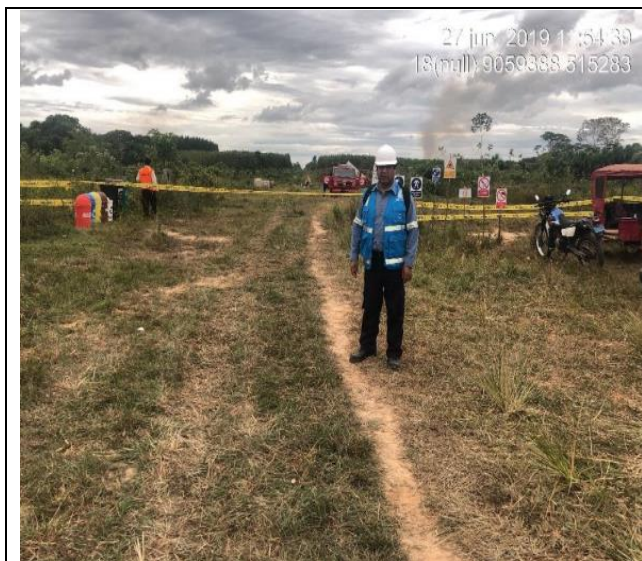
Figura 07: Presencia del supervisor de Osinerghmin y vista del acordonamiento de la zona de la falla (KP 58+500 del ducto de 4" de GN del tramo Estación Neshuya - Planta de Fraccionamiento).

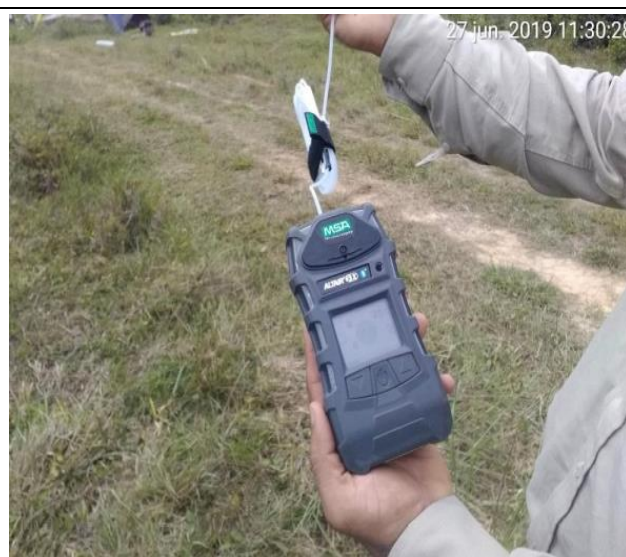
Figura 08: Vista de la medición de nivel de explosividad en la zona de la falla.

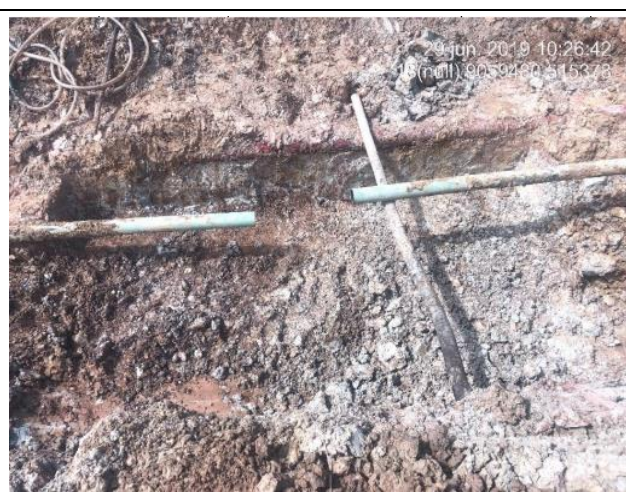
Figura 10: Vista de la sección cortada del ducto de LGN donde se encontraba la grampa artesanal para el robo del combustible.

“Acción por Terceros (Vandalismo/Intento de Hurto); Se verificó la instalación de una conexión clandestina artesanal utilizado para sustraer los líquidos de gas natural (LGN).”

Es decir, la causa de la falla correspondió a un daño mecánico por acciones por terceros de acuerdo con la clasificación de amenazas señaladas en el ASME B31.8S.

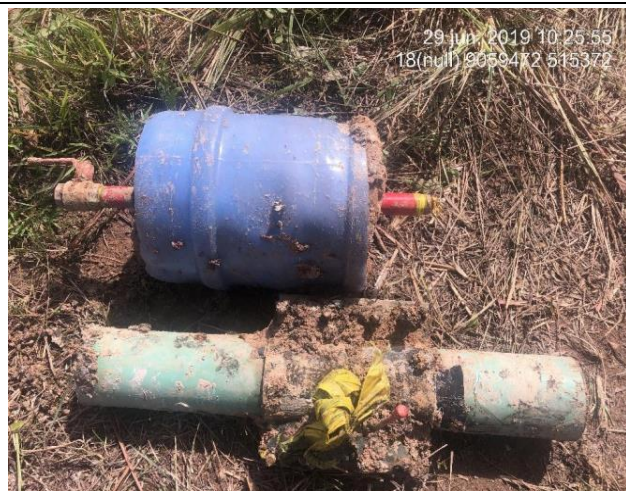
Figura 11: Vista de los accesorios artesanales (grampa, llaves de paso y tubo en medio del bidón de plástico relleno de concreto).

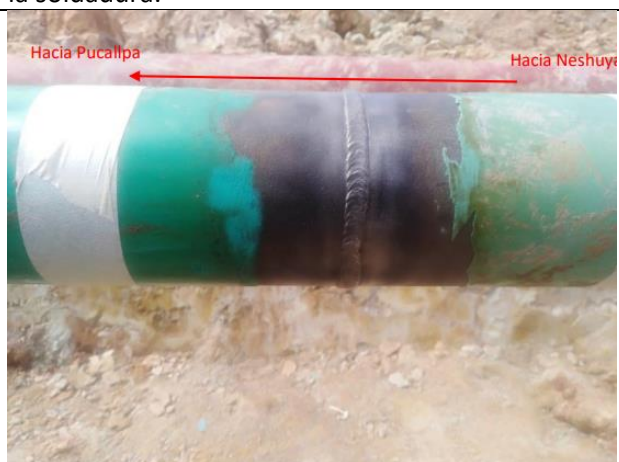
Figura 16: Vista del cordón de soldadura en la junta del niple que reemplazo el tramo afectado.
