**INFORME DE EVALUACIÓN DE LA FALLA OCURRIDA EL DÍA 04.07.2020 A LA ALTURA DEL KP
78+400 DEL SISTEMA DE TRANSPORTE POR DUCTOS DE LÍQUIDOS DE GAS NATURAL (TRAMO
ESTACIÓN NESHUYA – PLANTA DE FRACCIONAMIENTO) DE AGUAYTÍA ENERGY DEL PERÚ
S.R.L.**

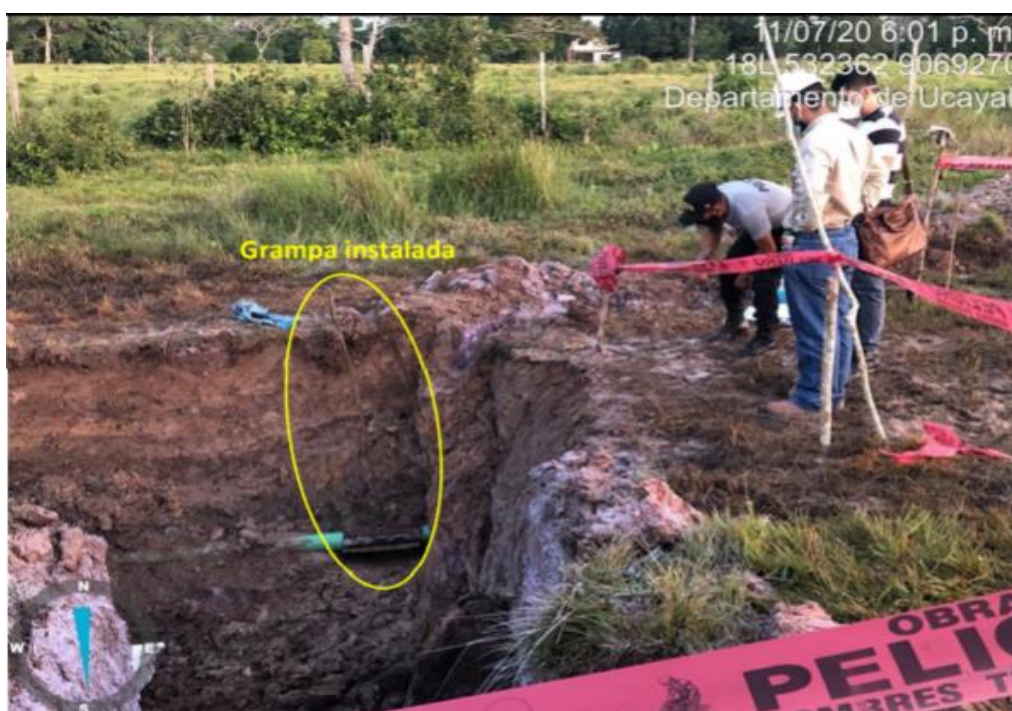
Figura 02: KP 78+400 - Vista del lugar del evento suscitado el 04 de julio de 2020. Se observa una conexión clandestina (grampa) para la sustracción de LGN.

“Acción por Terceros (Vandalismo/Intento de Hurto): Se verificó la instalación de una conexión clandestina artesanal utilizado para sustraer los líquidos de gas natural (LGN).”

Es decir, la causa de la falla correspondió a un daño mecánico por acciones por terceros de acuerdo con la clasificación de amenazas señaladas en el ASME B31.8S.

- Corte en Frio y retiro de instalación clandestina.
- Inertizado y aislamiento de tubería.
- Reemplazo de niple de 1.1 m.
- Ensayos no destructivos a cordones de soldadura.
- Aplicación de recubrimiento.
- Monitoreo de suelo por Laboratorio SGS.

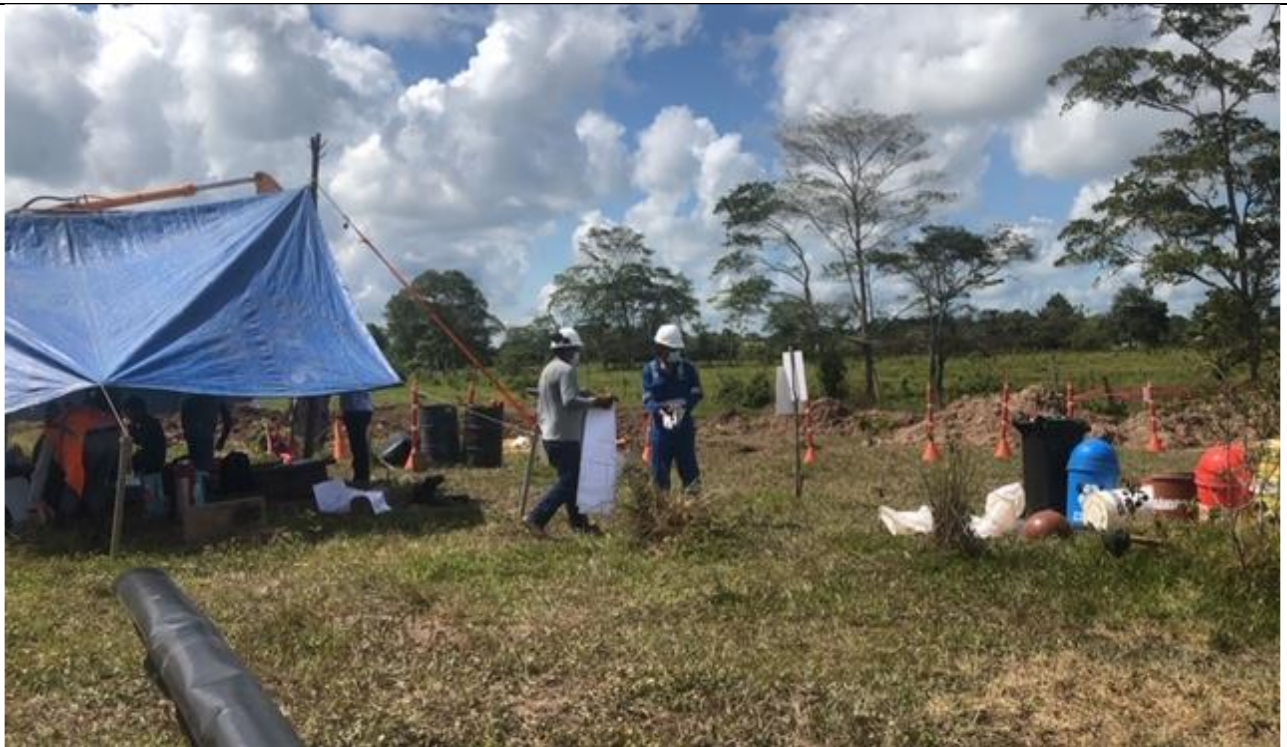
Figura 03: Vista de actividades de identificación y delimitación del punto de falla

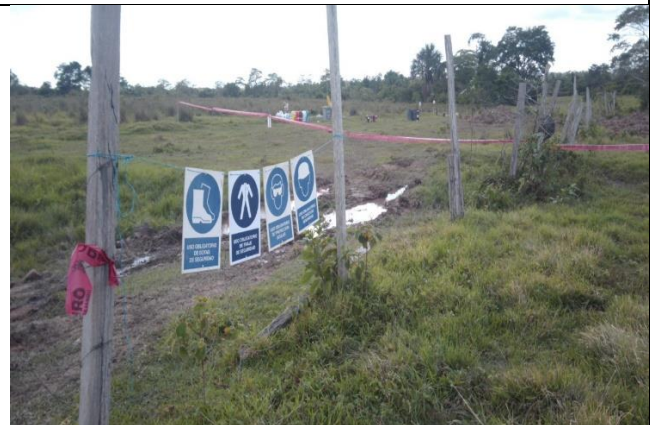
Figura 07: Vista de los trabajos preliminares de seguridad implementados en la zona de trabajo.

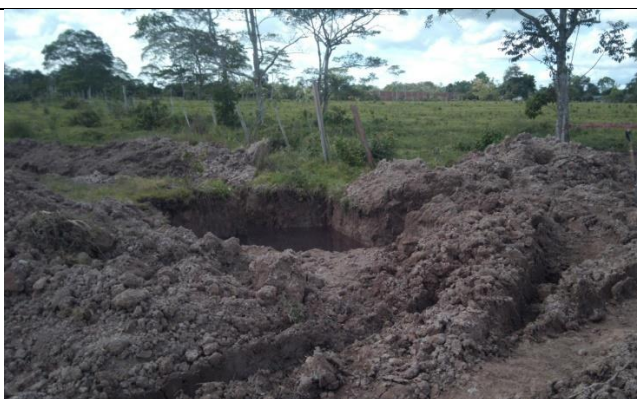
Figura 08: Excavación de pozos para retener el líquido de gas natural (LGN)

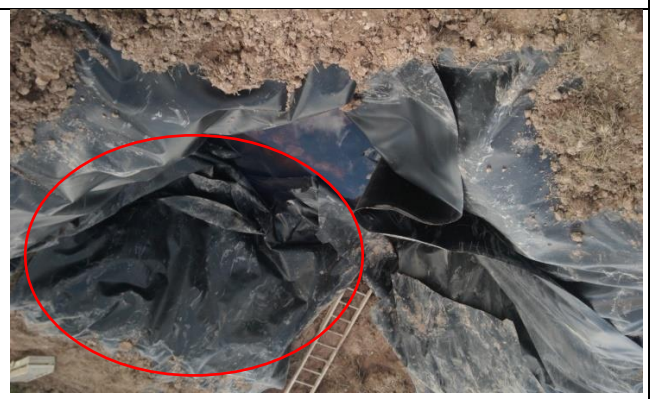
Figura 09: Dentro del pozo colocaron geomembrana (plástico) y sobre ella se encuentra el LGN retenido.

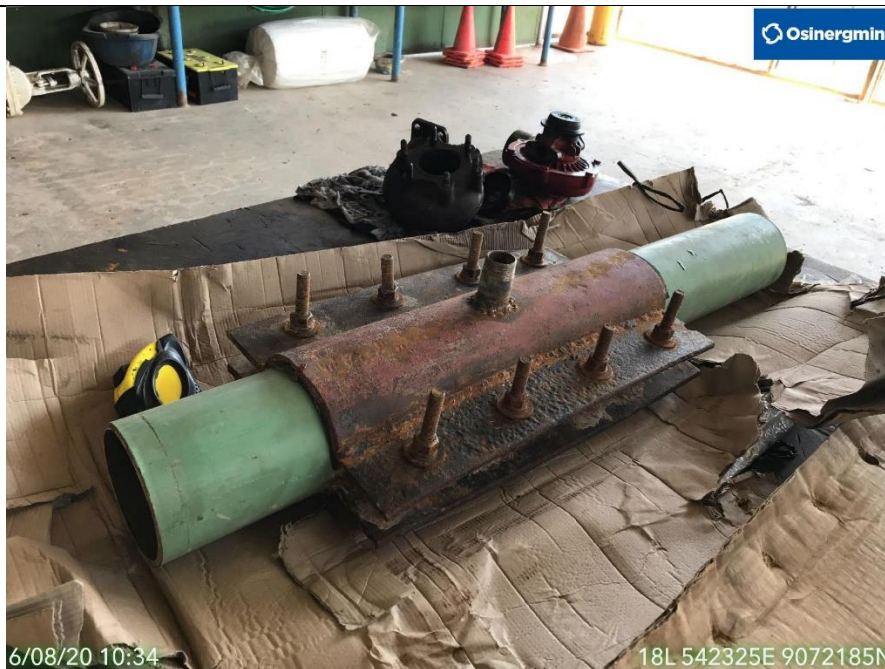
Figura 10: Vista del niple encontrado en el ducto de 4" de LGN del Tramo Estación Neshuya – Planta Fraccionamiento (KP 78+400), de aproximadamente 90 cm, el cual fue instalado de manera clandestina por terceros para el hurto de LGN.

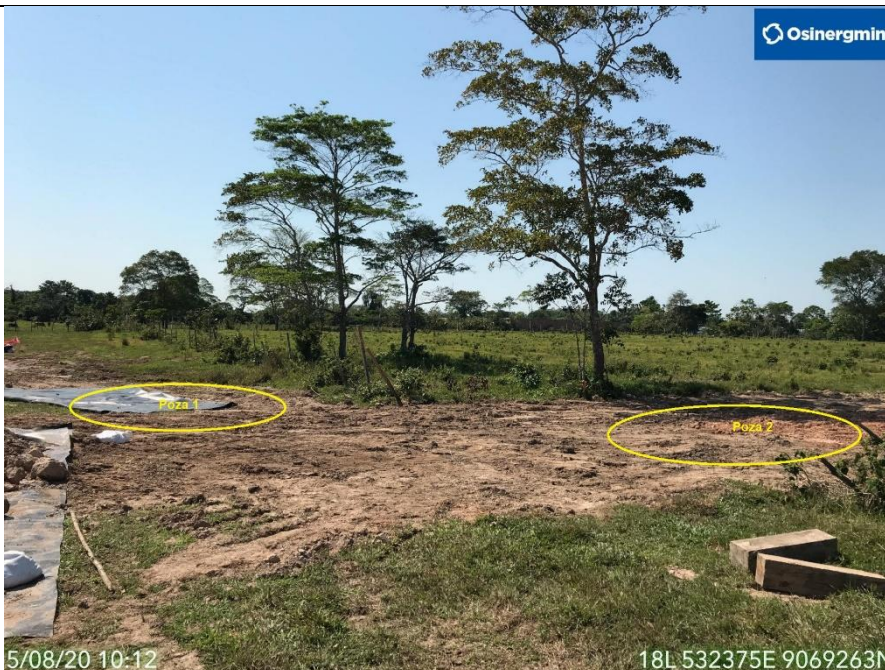
Figura 11: Vista de la ubicación de las Pozas 1 y 2, las cuales fueron destinadas para la captación del LGN derramado como consecuencia del derrame de LGN.

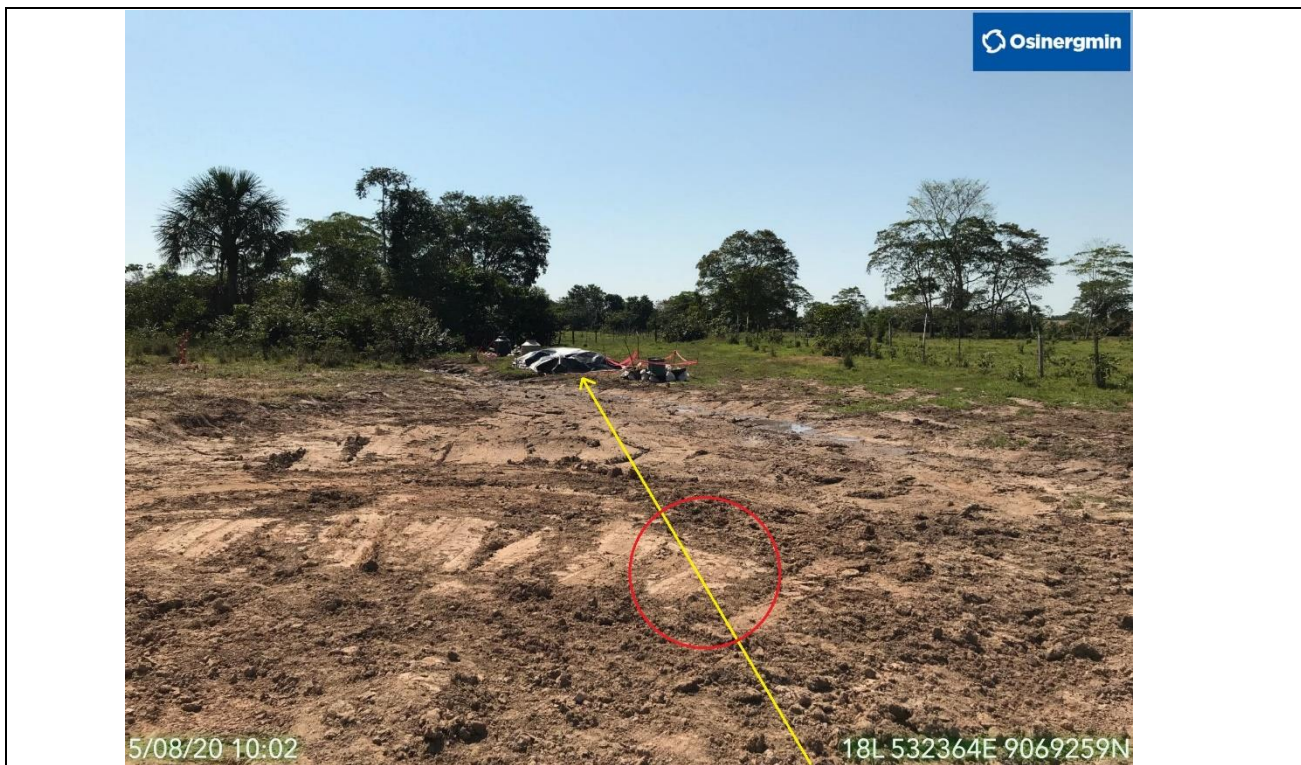
Figura 12: Vista del punto de falla a la altura del KP 78+400 del ducto de LGN de 4" Tramo Neshuya – Planta Fraccionamiento, se verifica Derecho de Vía reconformado.

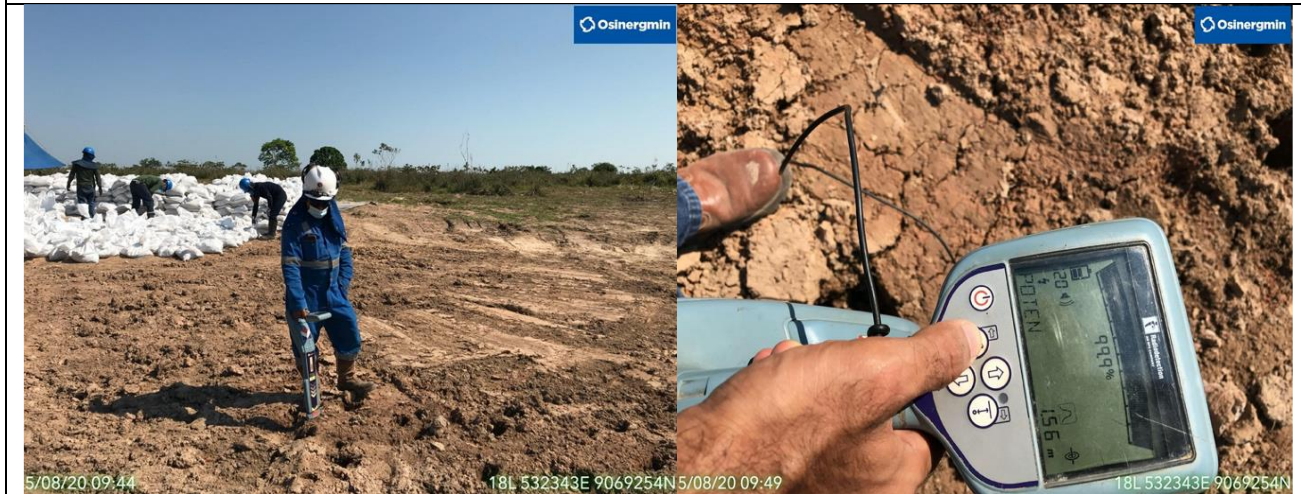
Figura 13: Vistas de la medición de la tapada en el punto de falla a la altura del KP 78+400 del ducto de LGN de 4" Tramo Neshuya – Planta Fraccionamiento, donde se evidencia una tapada de 1.56m
