**INFORME DE EVALUACIÓN DE LA FALLA OCURRIDA EL DÍA 10.10.2020 A LA ALTURA
DEL KP 083+970 DEL SISTEMA DE TRANSPORTE POR DUCTOS DE LÍQUIDOS DE GAS
NATURAL (TRAMO ESTACIÓN NESHUYA – PLANTA DE FRACCIONAMIENTO) DE
AGUAYTÍA ENERGY DEL PERÚ S.R.L.**

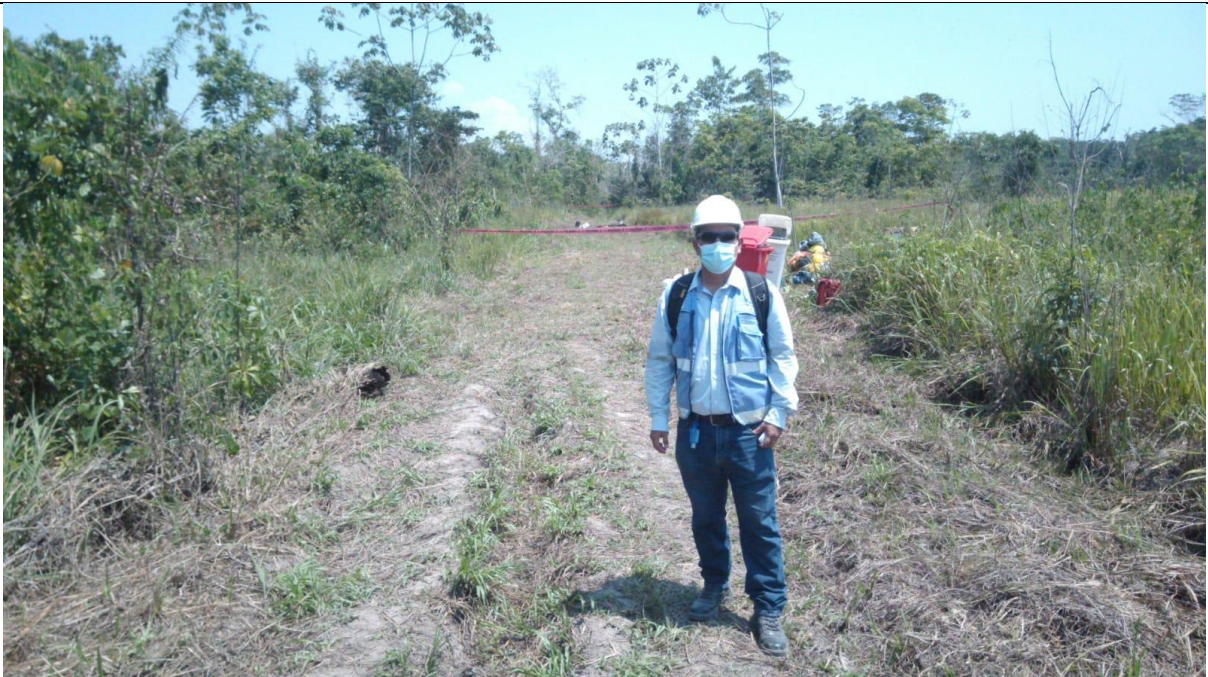
Figura 02: Vista del personal de Osinergrmin de la oficina regional de Pucallpa, en la zona de falla del ducto de LGN.

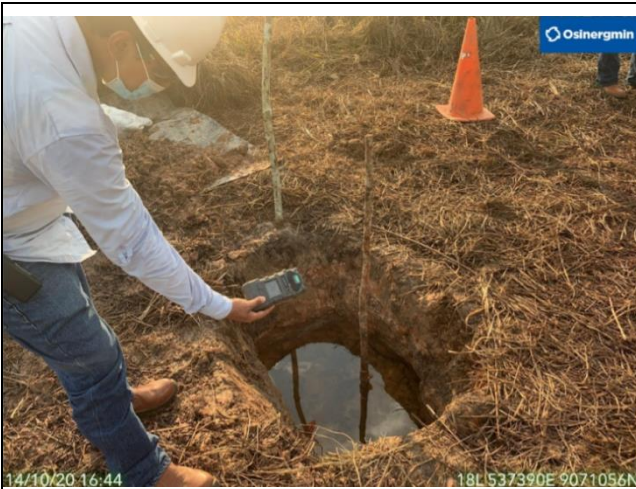
Figura 03: KP 83+970 – Vista del lugar del evento suscitado el 10 de julio de 2020. Se evidencia la primera instalación de una válvula de 1” en el ducto de LGN.

“Acción por Terceros (Vandalismo/Intento de Hurto): Se verificó la instalación de dos conexiones clandestinas artesanales utilizado para sustraer los líquidos de gas natural (LGN).

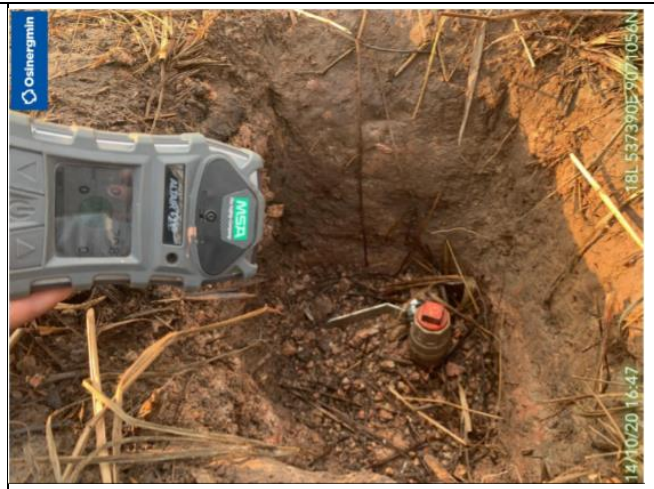
Figura 04: KP 83+970 – Vista del lugar del evento suscitado el 10 de julio de 2020. Se evidencia la segunda instalación de una válvula de 1” en el ducto de LGN, la cual se encuentra a 1.5m aguas debajo de la primera instalación.

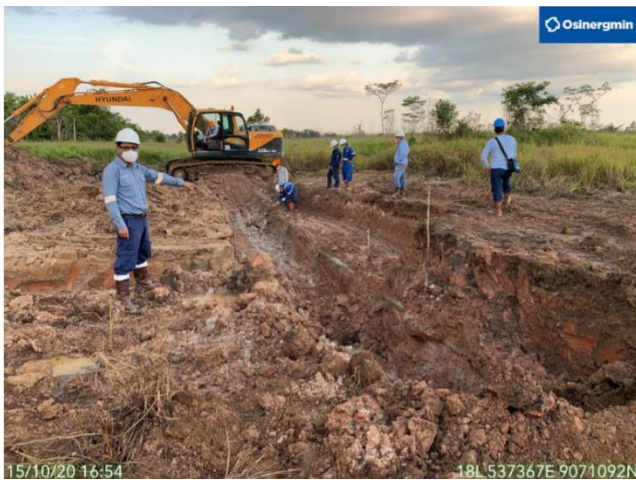
Figura 05: Verificación de los trabajos de excavación para liberación de ducto como parte de las actividades de reparación de la falla presentada en el KP 83+970. Ducto de 4” LGN.

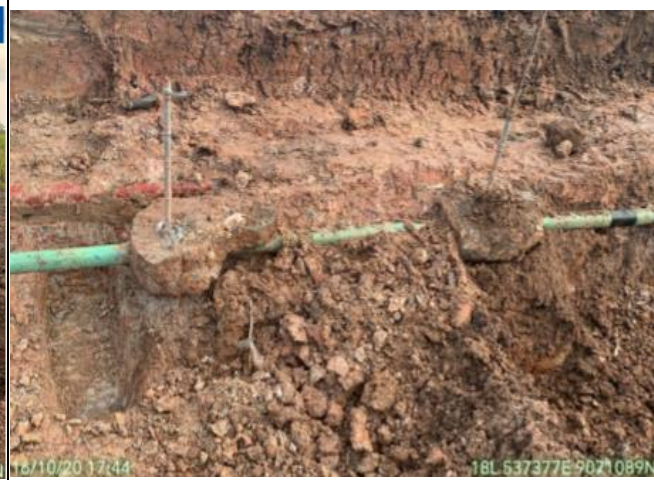
Figura 06: Vista del ducto de 4” de LGN liberado después de actividades de excavación, se visualizan las dos válvulas perpendiculares al ducto en el KP 83+970 las cuales fueron instaladas de manera clandestina, ocasionando el derrame de hidrocarburo.

Es decir, la causa de la falla correspondió a un daño mecánico por acciones por terceros de acuerdo con la clasificación de amenazas señaladas en el ASME B31.8S

- Corte en Frio y retiro de instalación clandestina.
- Inertizado y aislamiento de tubería.
- Reemplazo de niple de 3.5 m.
- Ensayos no destructivos a cordones de soldadura.
- Aplicación de recubrimiento.
- Monitoreo de suelo por Laboratorio SGS.

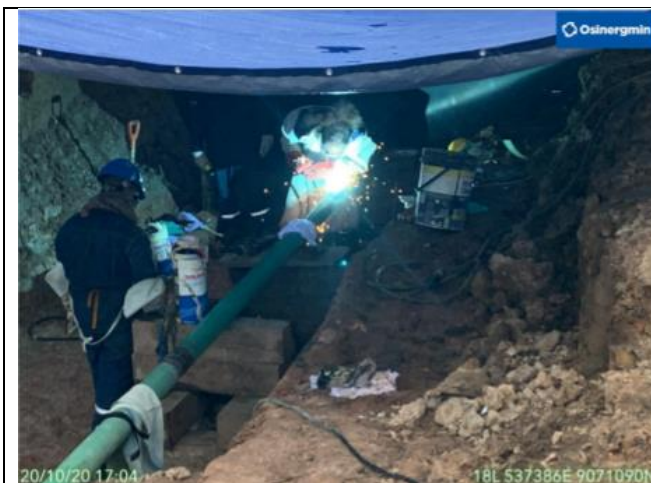
Figura 07: Vista de la verificación in situ de los trabajos de soldadura realizados en la zona de falla del ducto de 4" LGN.

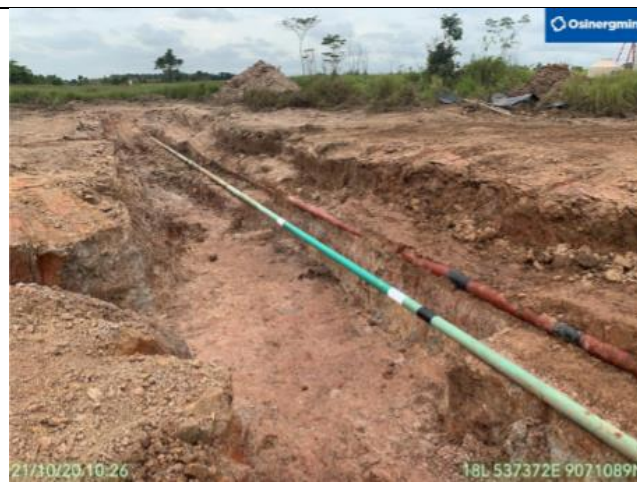
Figura 08: Vista de ducto después de las acciones de reparación realizadas por AEP.
