INFORME SOBRE LA DÉCIMA TERCERA FALLA OCURRIDA EN EL SISTEMA DE TRANSPORTE DE LÍQUIDOS DE GAS NATURAL POR DUCTOS DE CAMISEA A LA COSTA DE LA EMPRESA CONCESIONARIA TRANSPORTADORA DEL GAS DEL PERU S.A.

UBICACIÓN : KP 8+900
Quebrada Kemariato, distrito de Megantoni, provincia de La Convención, departamento de Cusco.

FECHA Y HORA DEL EVENTO : 03 de Febrero del 2018, a las 13:17 horas

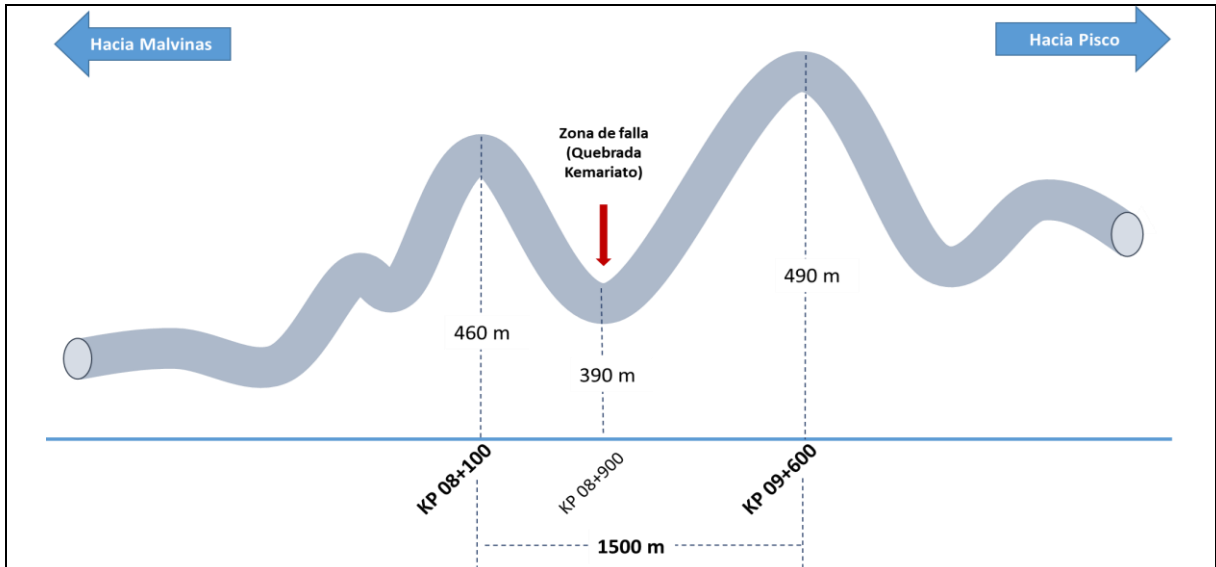
Imagen 02: Diagrama simplificado del perfil de elevación del ducto de LGN en la zona de falla.

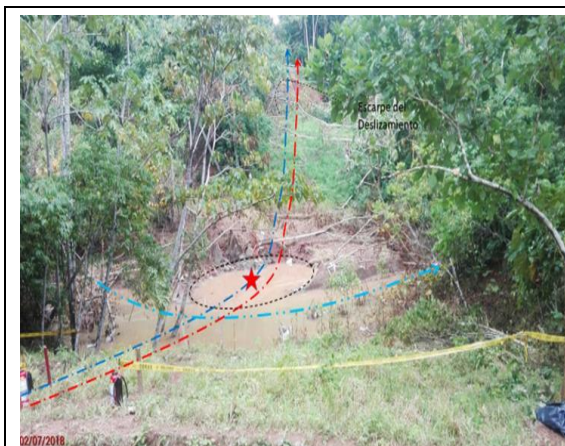
Imagen 03: KP 8+900, Vista de zona de la rotura de la tubería de LGN, con burbujeo de vapores de LGN. (07.02.2018)

En dicho informe se menciona que la falla en el Derecho de Vía (DdV) se debe a un fenómeno de inestabilidad de ladera de carácter regional, que excedió el DdV, generando un proceso de remoción en masa con afectación del ducto de LGN.

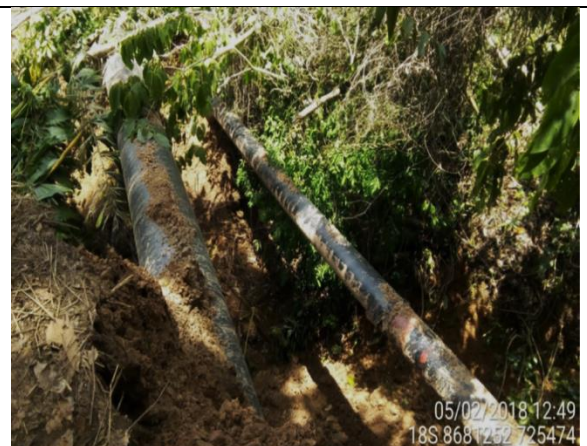
Imagen 04: KP 09+070, Vista de tuberías expuestas de GN y LGN, en una longitud de 10 metros. (05.02.2018)

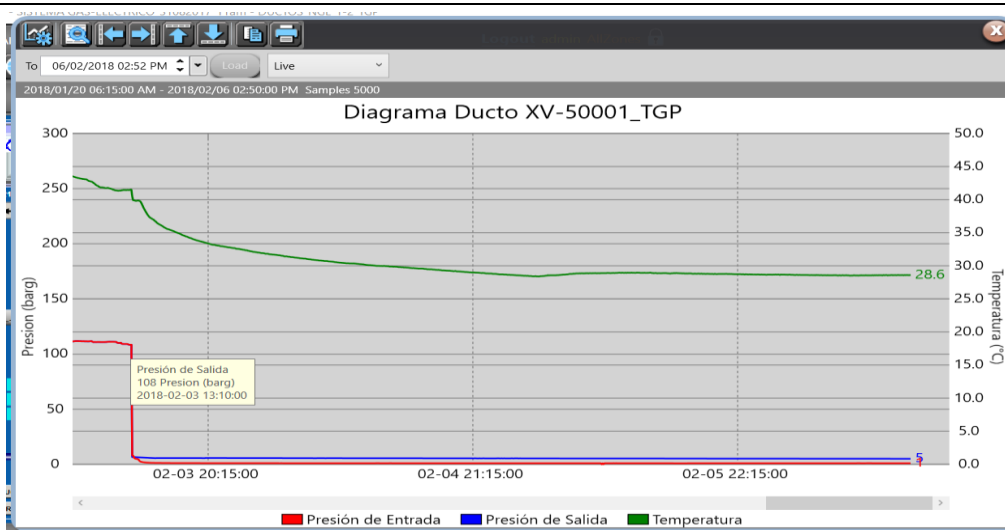
Imagen 11: Sistema SCADA de Osinergmin, se evidencia la súbita caída de presión ocurrida el día 03.02.2018 en la

válvula XV-50001 del STD-LGN de TGP.
