INFORME SOBRE TERCERA FALLA OCURRIDA EN EL SISTEMA DE TRANSPORTE DE LÍQUIDOS DE GAS NATURAL POR DUCTOS DE CAMISEA A LA COSTA DE LA EMPRESA CONCECIONARIA TRANSPORTADORA DEL GAS DEL PERU S.A.

FECHA : 16 de septiembre de 2005

UBICACIÓN : KP 200+700
Centro Poblado de Toccate, Distrito Anco, Provincia La Mar, Departamento Ayacucho

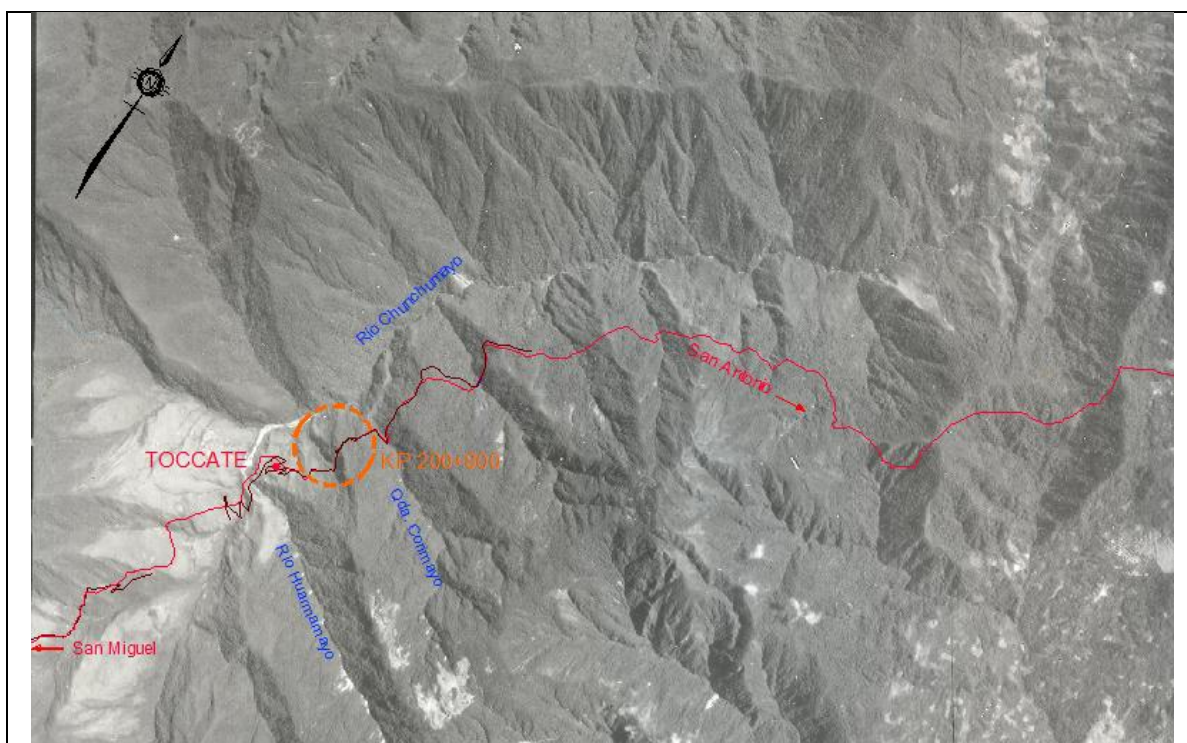
Imagen 01: Vista satelital de la zona donde se detectó incidente de falla en el ducto de transporte de líquidos de gas natural.
