## INFORME PRELIMINAR SOBRE FALLA OCURRIDA EN EL DUCTO DE LÍQUIDOS DE GAS NATURAL DEL SISTEMA DE TRANSPORTES DE CAMISEA

**FECHA** : 02 de abril del 2007, a las 12:00 horas

**UBICACIÓN** : KP 125+487  
Kepashiato, Centro Poblado Menor, distrito de Echarate, provincia La Convención, departamento Cusco

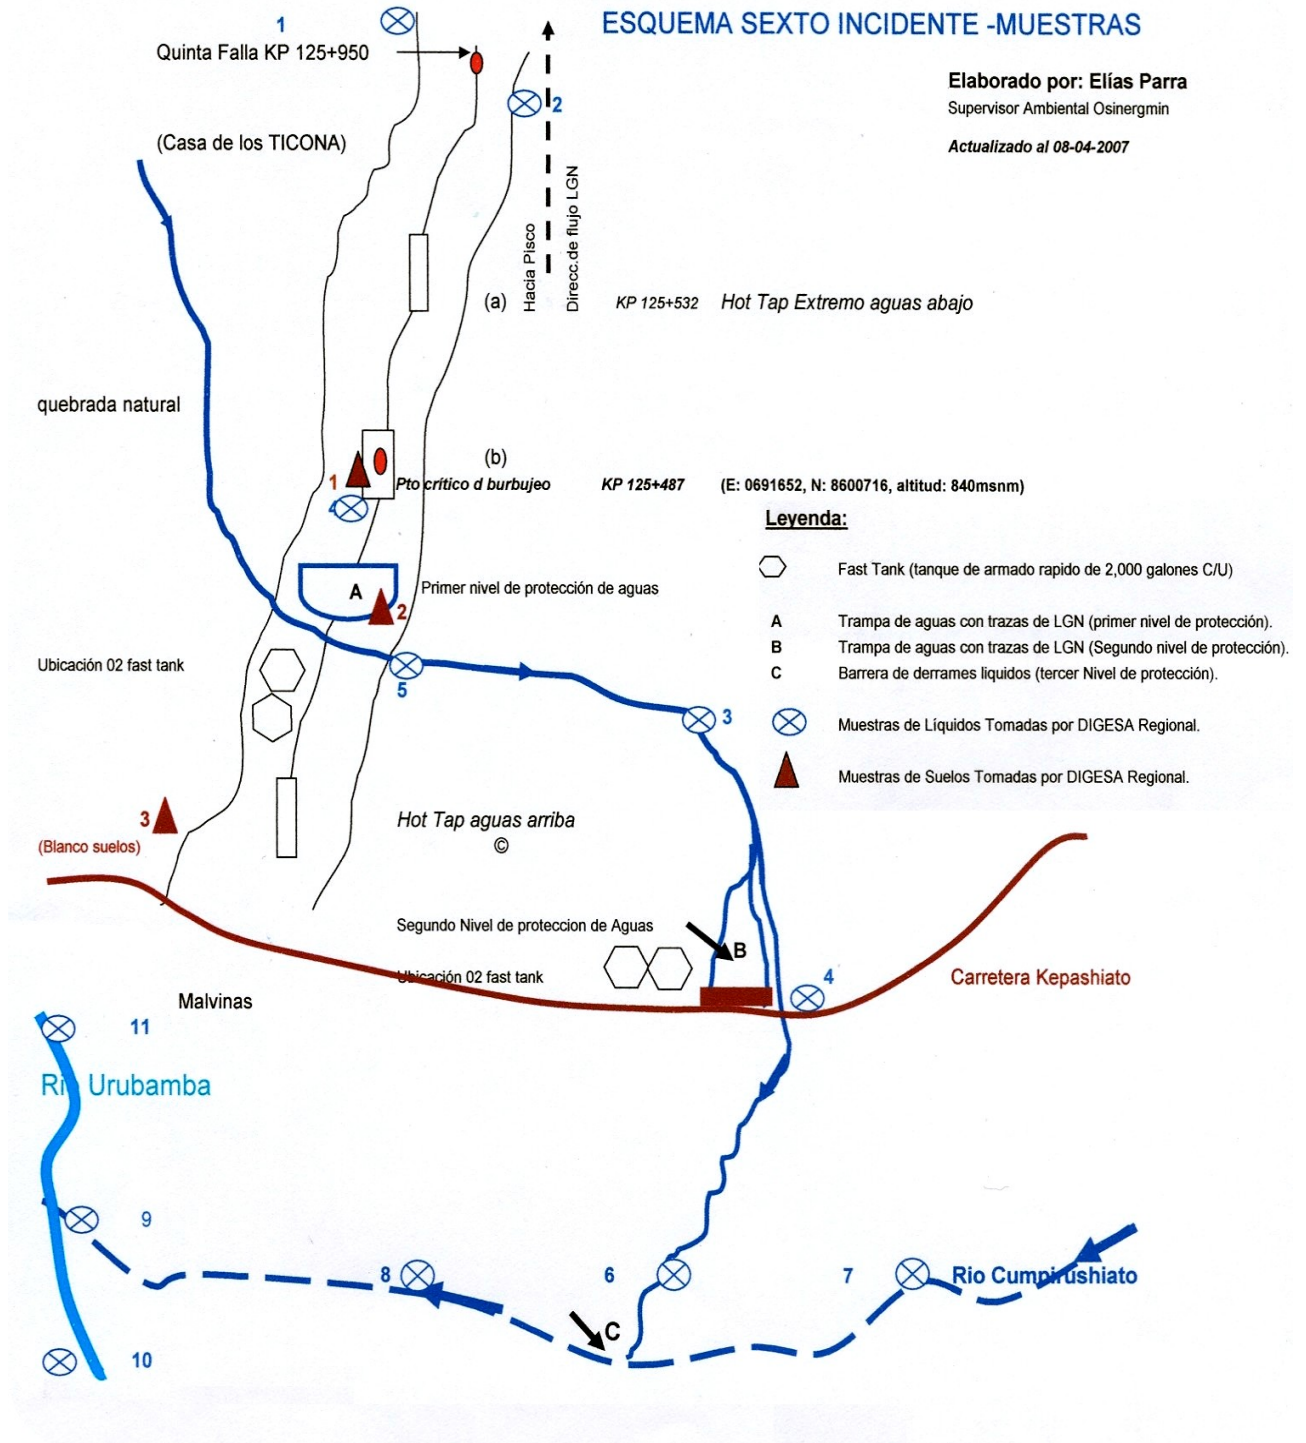
## CROQUIS DE LA ZONA EN INVESTIGACIÓN

Se establecieron tres niveles de prevención ante una contingencia, el primero en la quebrada próxima al lugar de la falla, la segunda en la cercanía a la carretera pública y la tercera en la cercanía del río Kumpirushiato.

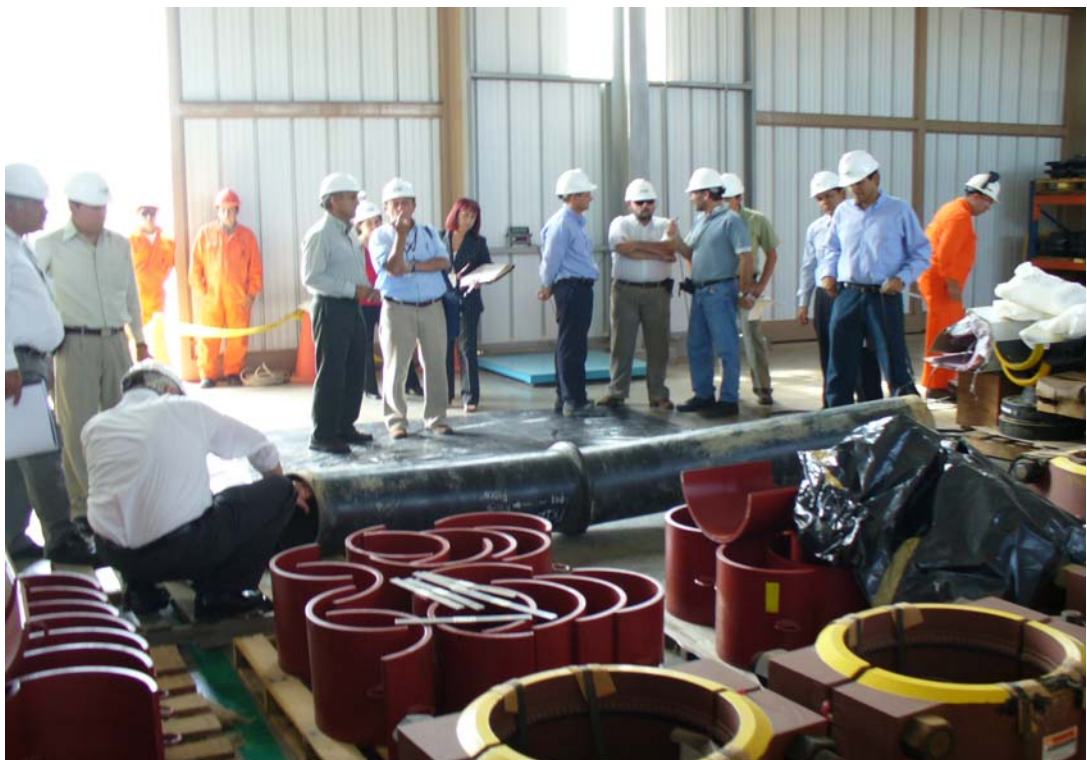
El 25 de abril en las instalaciones del City Gate en Lurín, se llevó a cabo el acto de inspección visual del tramo de tubería fallado traído Lima por TGP.

**Inspección Visual - Participantes**
