**INFORME DE EVALUACIÓN DE LA FALLA OCURRIDA EL DÍA 25.06.2019 A LA ALTURA
DEL KP 058+500 DEL SISTEMA DE TRANSPORTE POR DUCTOS DE LÍQUIDOS DE GAS
NATURAL (TRAMO ESTACIÓN NESHUYA – PLANTA DE FRACCIONAMIENTO) DE
AGUAYTÍA ENERGY DEL PERÚ S.R.L.**

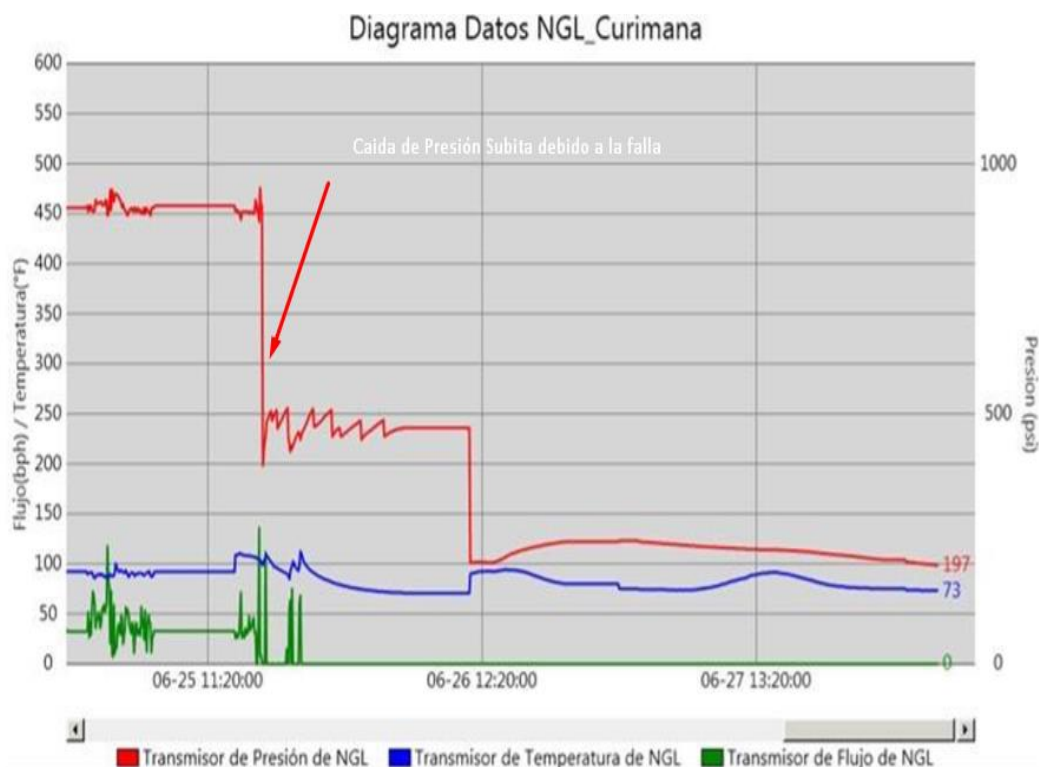
Figura 06: Vista del diagrama de las señales de salida de LGN de la Planta de Curimán hacia la Planta de Fraccionamiento, mediante el sistema SCADA-OSINERGHMIN.

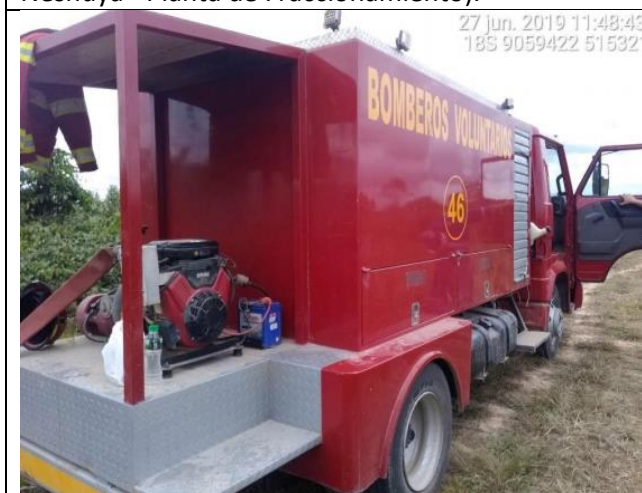
Figura 09: Vista de la unidad de bomberos de Campoverde para acudir ante cualquier emergencia por ignición en el área del derrame.

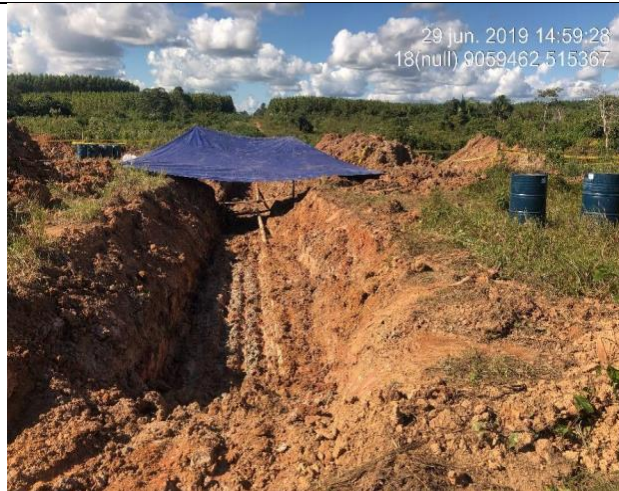
Figura 12: Vista del área techada para los trabajos de soldadura.
