INFORME SOBRE LA DÉCIMA TERCERA FALLA OCURRIDA EN EL SISTEMA DE TRANSPORTE DE LÍQUIDOS DE GAS NATURAL POR DUCTOS DE CAMISEA A LA COSTA DE LA EMPRESA CONCESIONARIA TRANSPORTADORA DEL GAS DEL PERU S.A.

UBICACIÓN : KP 8+900
Quebrada Kemariato, distrito de Megantoni, provincia de La Convención, departamento de Cusco.

FECHA Y HORA DEL EVENTO : 03 de Febrero del 2018, a las 13:17 horas

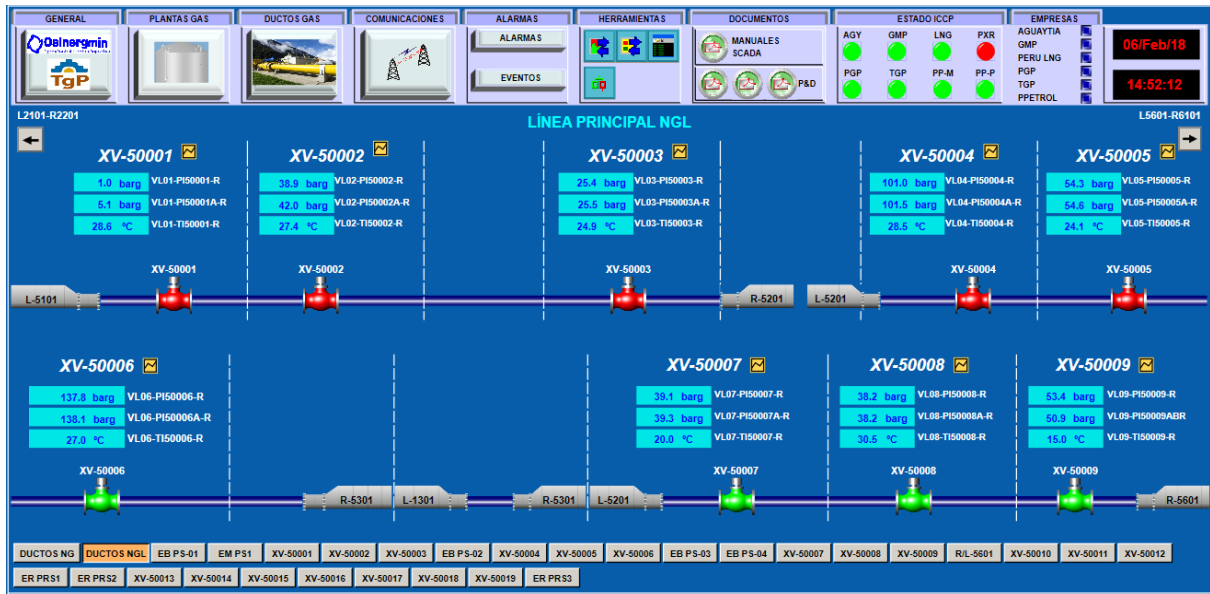
Imagen 12: Sistema SCADA de Osinerghmin, se evidencia que las válvulas del STD-LGN permanecen cerradas, hasta que se produzca la restitución del servicio de LGN.

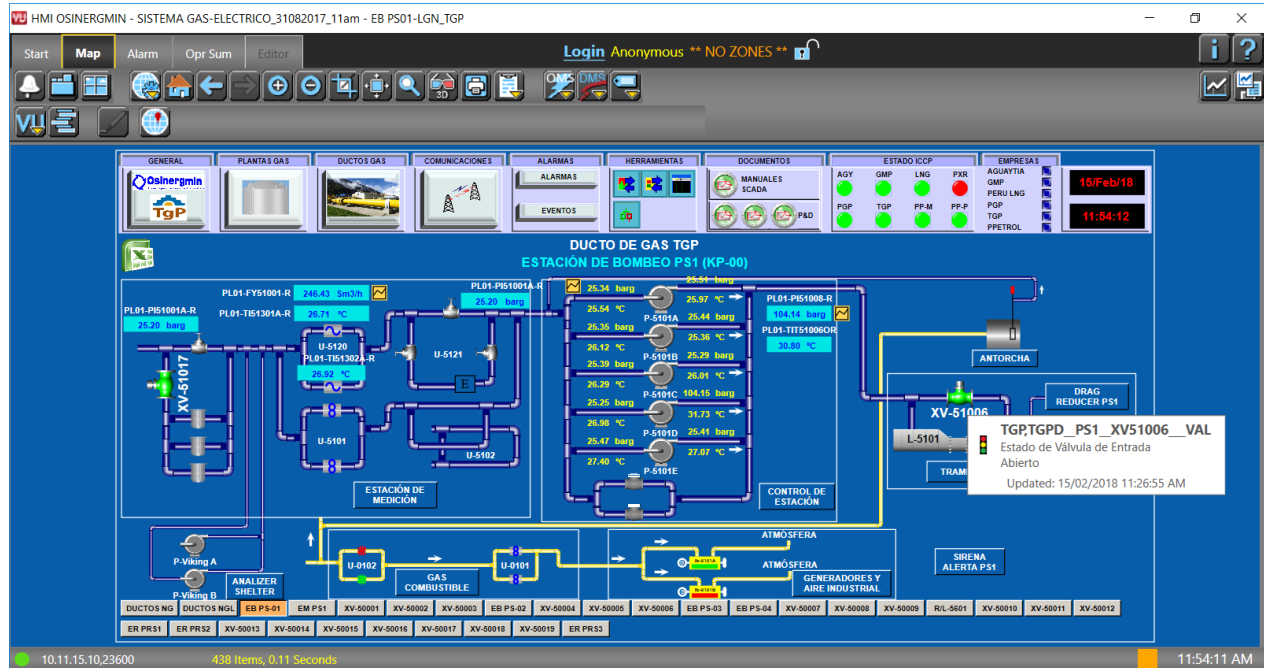
Imagen 13: Sistema SCADA de Osinerghmin, se evidencia la apertura de la válvula de entrada XV-51006 ubicada en la Estación PS1 (Planta Malvinas), ocurrida el día 15.02.2018.

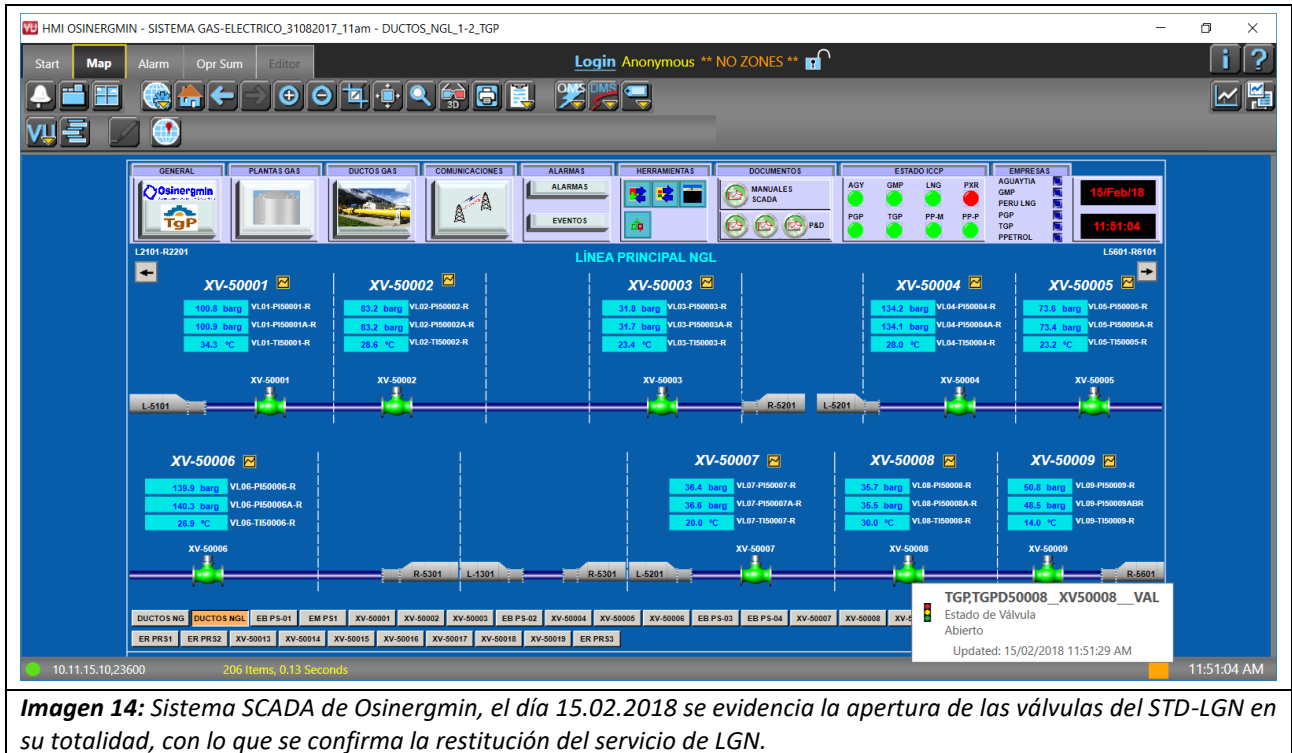
Imagen 14: Sistema SCADA de Osinerghmin, el día 15.02.2018 se evidencia la apertura de las válvulas del STD-LGN en su totalidad, con lo que se confirma la restitución del servicio de LGN.
